Château de Grand Geroldseck

Chronique Photo Commentée

Chantier 2023

Mur d'enceinte Est et Nord-Est

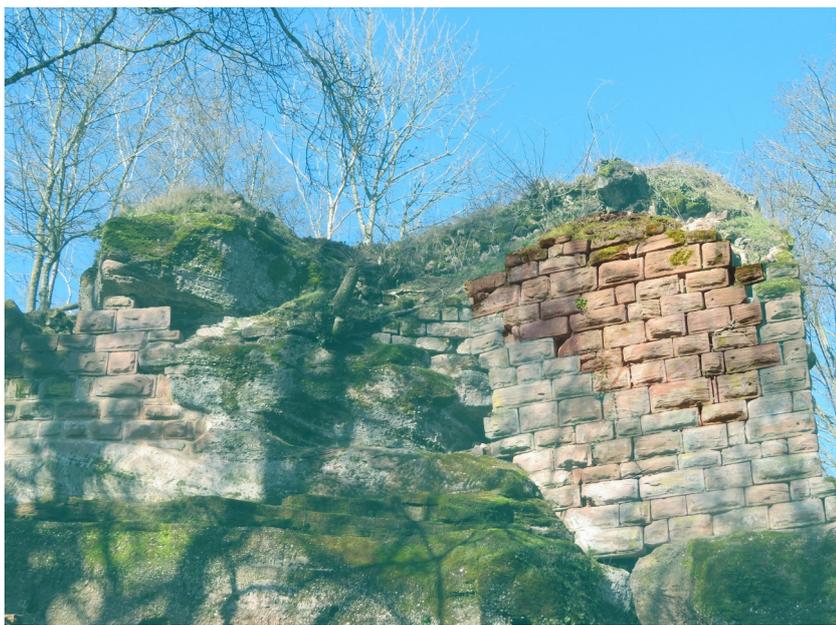
Sur cette photo datée du 18 mars 2021, en couleur non grisée, la partie qui s'est écroulée.

Environ 46 pierres sont tombées.

On voit clairement que toute la partie ventrue présentait déjà une fissure par rapport au reste.

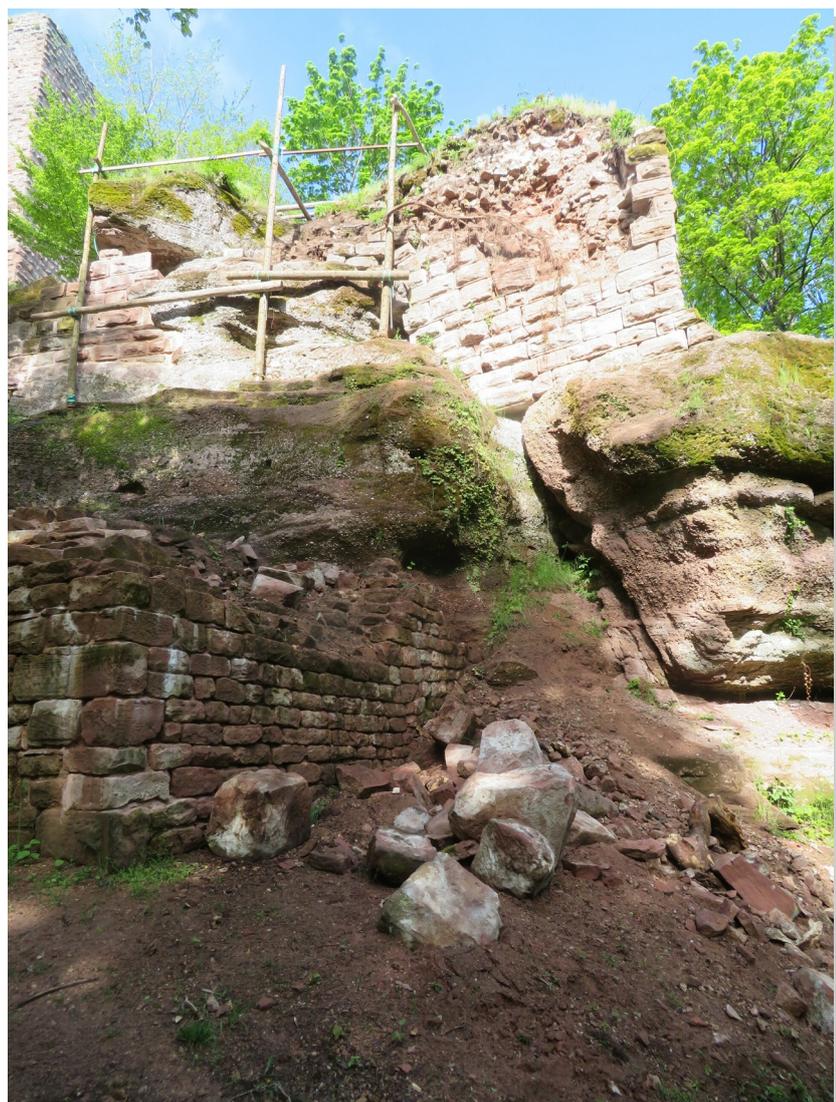
C'est ce qu'on a découvert le 19 mai au matin, le parement manquant et les pierres au pied du mur.

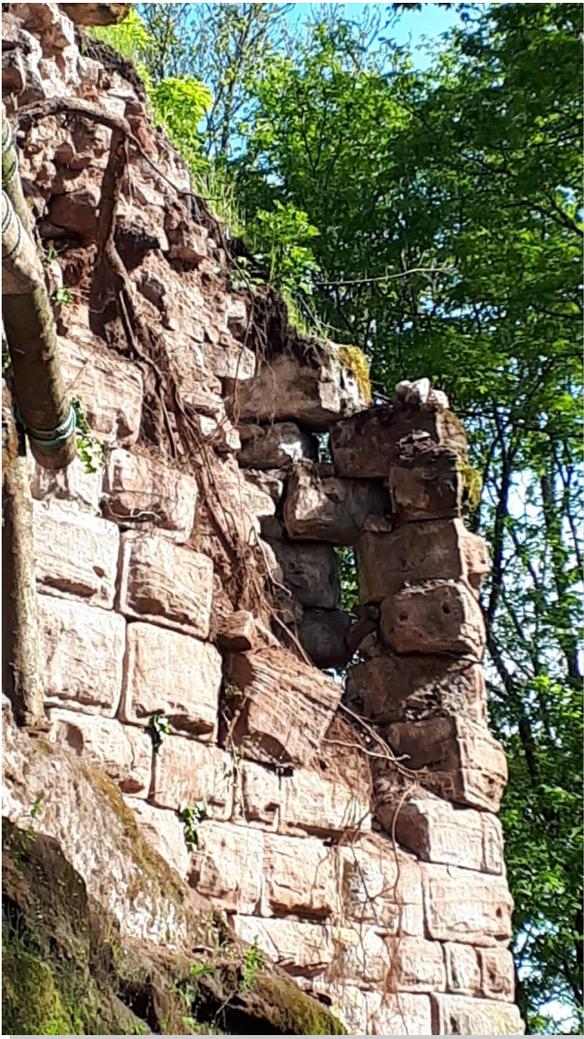
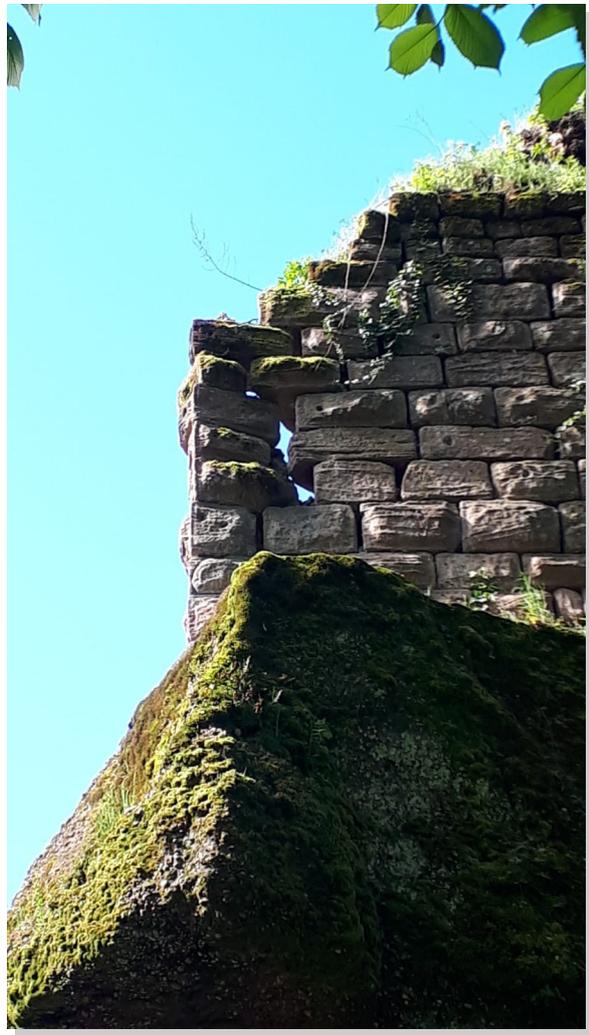
Les blocs d'angle à double bossage à 70° sont par miracle restés en place. Ils ont été déposés lors des travaux d'urgence et de sécurisation en juillet à l'aide d'une nacelle par l'entreprise Rauscher.

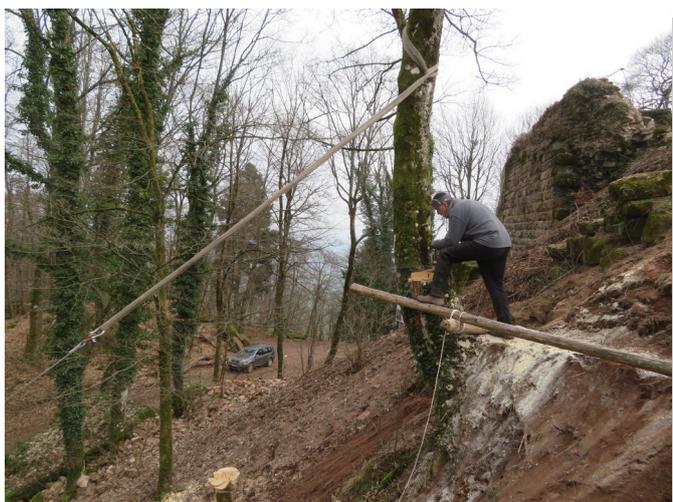
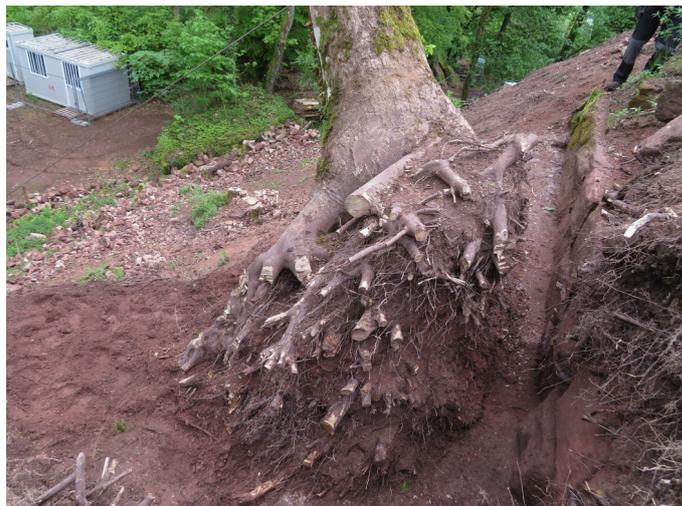
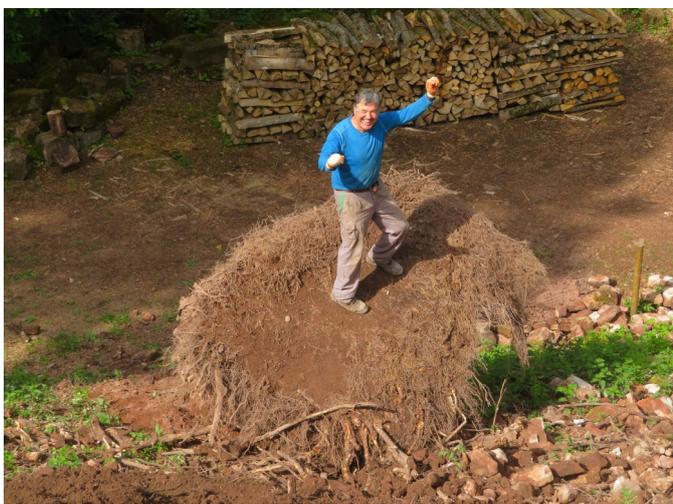
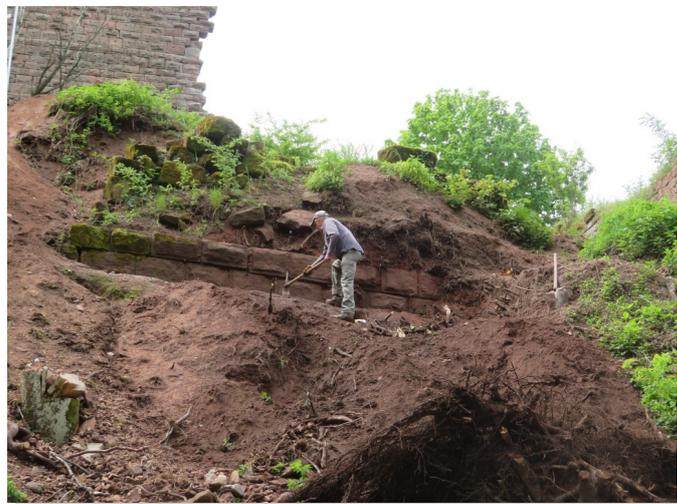
La souche ci-dessous n'a heureusement pas trop pénétré le mur d'enceinte et reposait essentiellement sur le rocher.

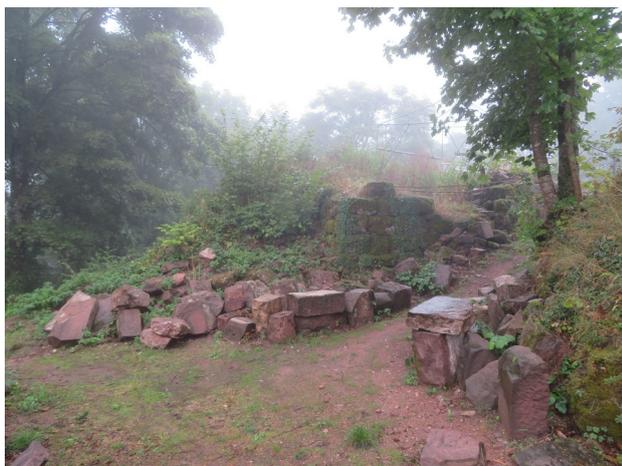
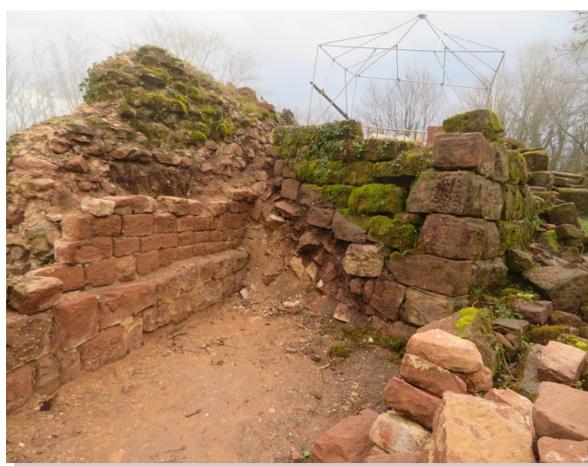
Dans le coin Nord-Est de la courtine ont été élevés deux murs perpendiculaires avec des blocs à bossage provenant certainement du donjon.

Ces murs sont en fait un empilement irrégulier de blocs sans maçonnerie ni respect de l'horizontale, et sans parement intérieur. Ils délimitent un espace de stockage de 3m sur 9m où ont été entreposées pêle-mêle des pierres de toutes formes. (voir les chroniques photo commentées *Thionville* et *Talus Bitche*)

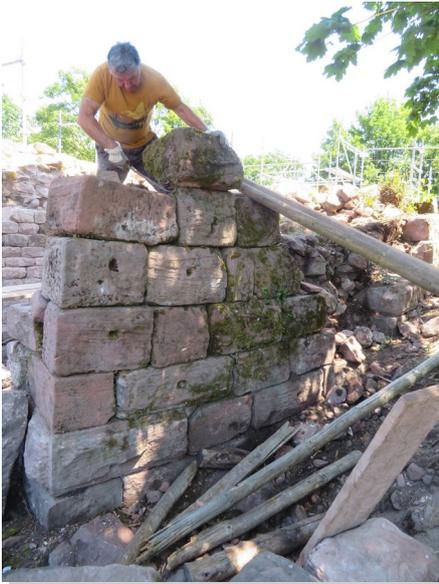
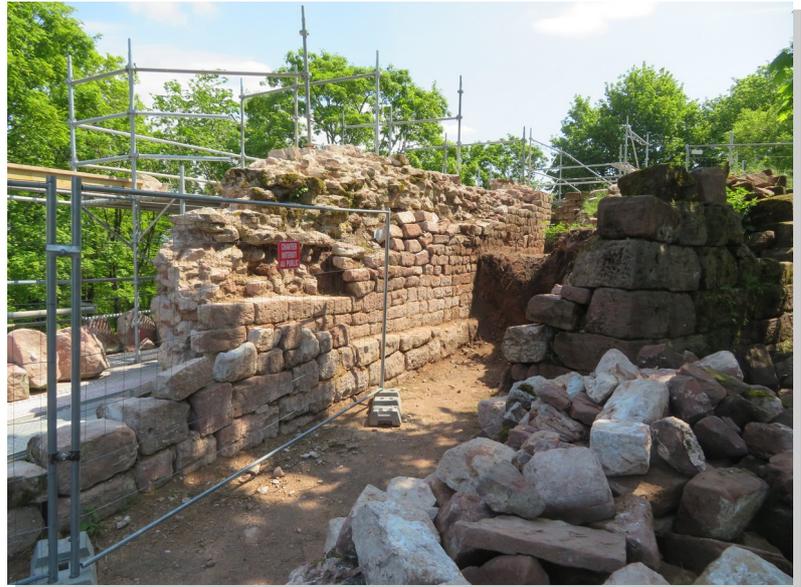
Suite au sondage réalisé par la DRAC et les MH en juillet 2021 constatant que le parement intérieur du mur d'enceinte était sain il a été convenu que nous pourrions décaisser tout le talus. Cela nous a permis de récupérer les blocs à bossage et surtout de mettre à jour le parement intérieur qui présentait bien une base saine mais dont les assises supérieures étaient très mal en point voire absentes.

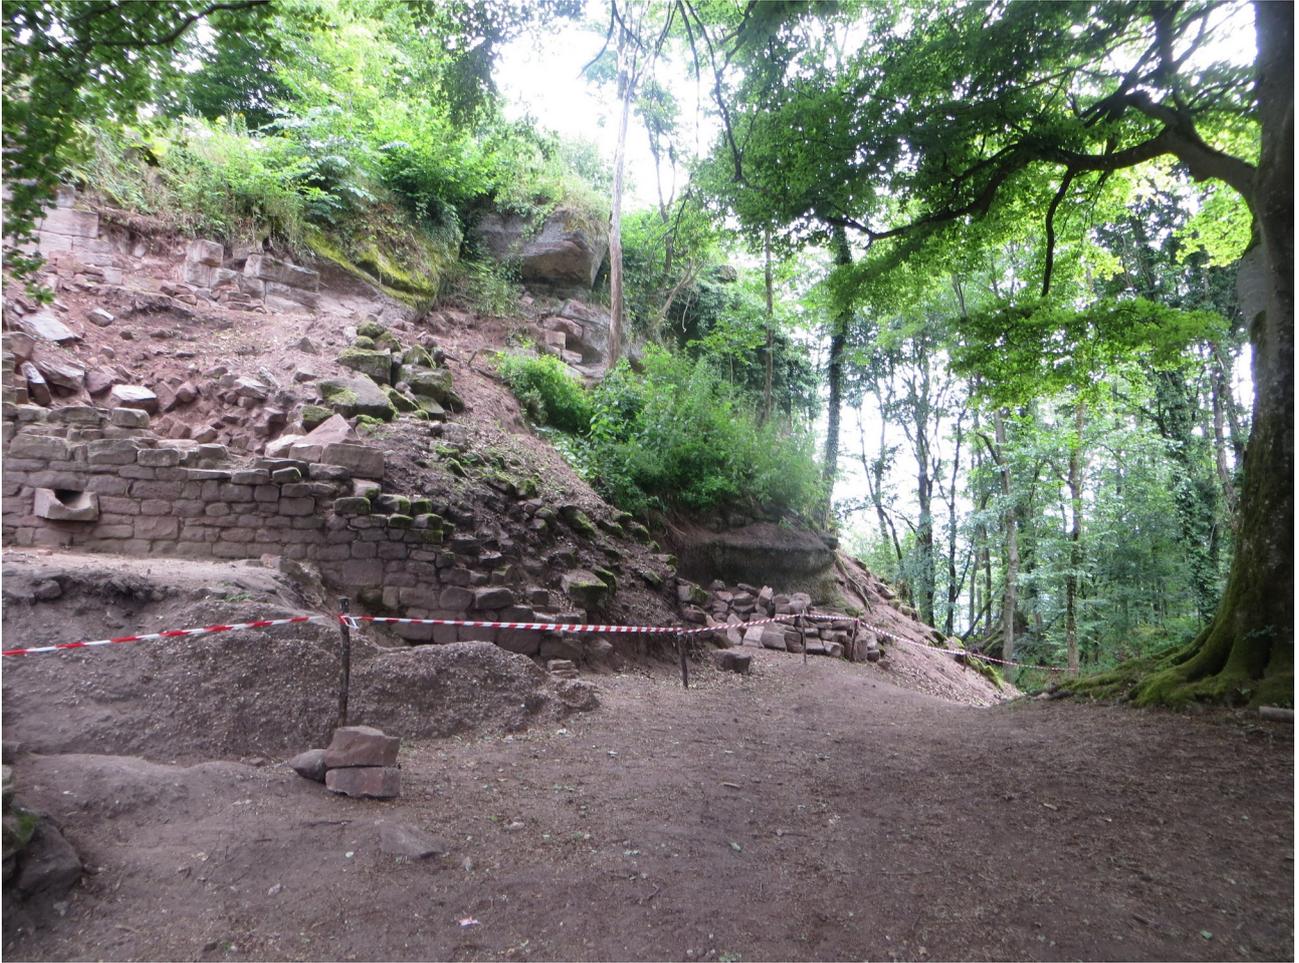
La végétation envahit tout. Sur ces photos de 2014 et 2015 on voit les arbres dans le talus sous le rocher mais aussi dans le «col» à droite du rocher et on devine encore une grosse souche au dessus du mur dont les racines avaient poussé les pierres du parement créant un ventre et provoquant l'écroulement des 46 blocs à bossage en mai 2021.

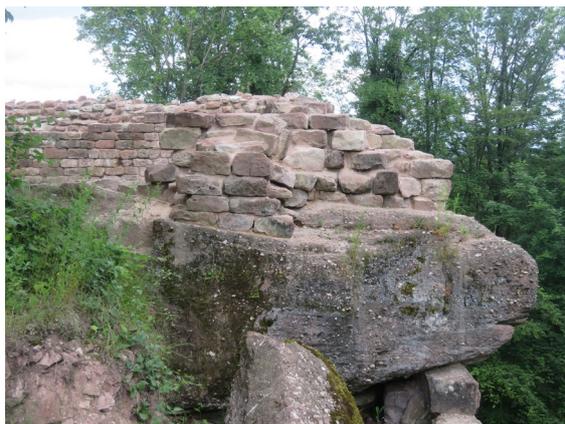
Nous avons fait des relevés et avons constaté qu'en fait un petit mur orienté Est-Ouest a été construit sur le bord gauche du rocher collé perpendiculairement au mur d'enceinte par son « parement intérieur », et surplombant presque le rocher par son parement extérieur dont il ne reste plus que quelques pierres comme le montre la photo ci-dessous prise dans l'axe Sud-Nord.

On peut supposer que le mur d'enceinte sous le rocher montait très haut et englobait initialement tout le rocher.

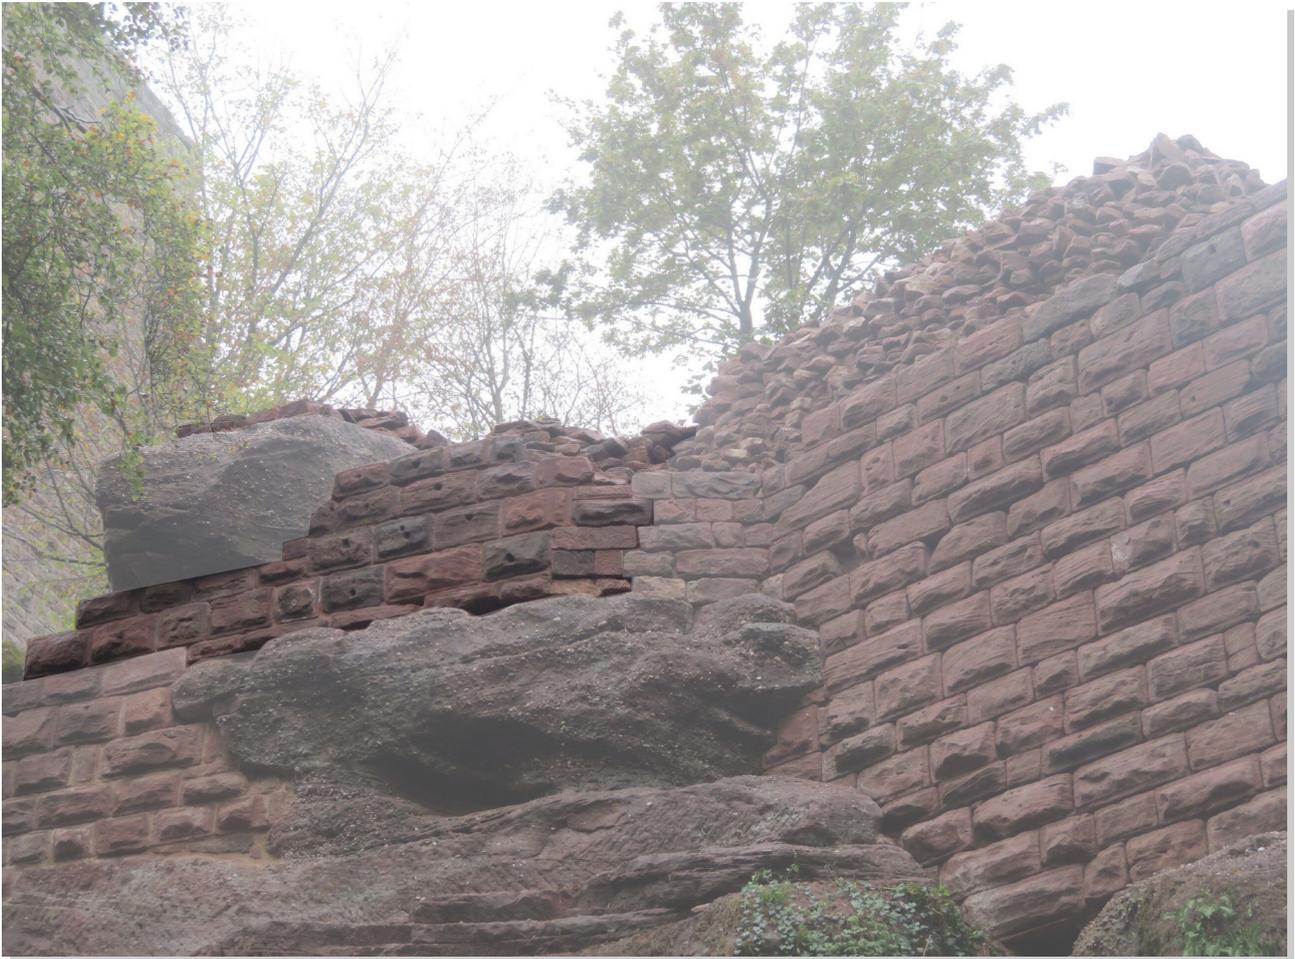
Voici, en non grisé, la partie du mur que nous avons reconstruit avec le rocaillage sur le dessus. Nous avons restauré le parement à gauche en 2018. L'entreprise Rauscher a démonté puis remonté la partie à droite qui s'était écroulée.

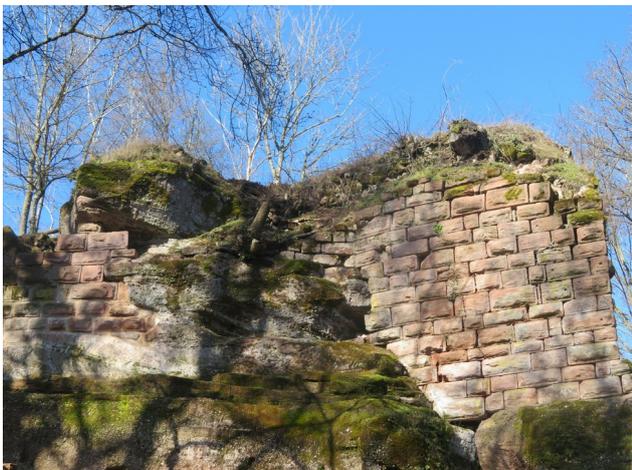
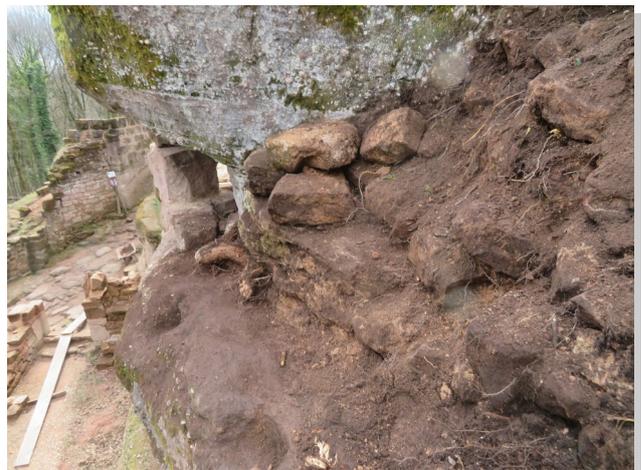
sur la photo de gauche le « col » avec les troncs et les racines, à droite ce qu'il restait une fois qu'on a enlevé la végétation et la terre. L'assise sur le rocher était relativement bon état et presque horizontale.
