Château de Grand-Geroldseck
Chronique photo commentée

Histoire des fouilles et travaux

2023/05/16

Une brève histoire des fouilles et travaux au Grand-Geroldseck

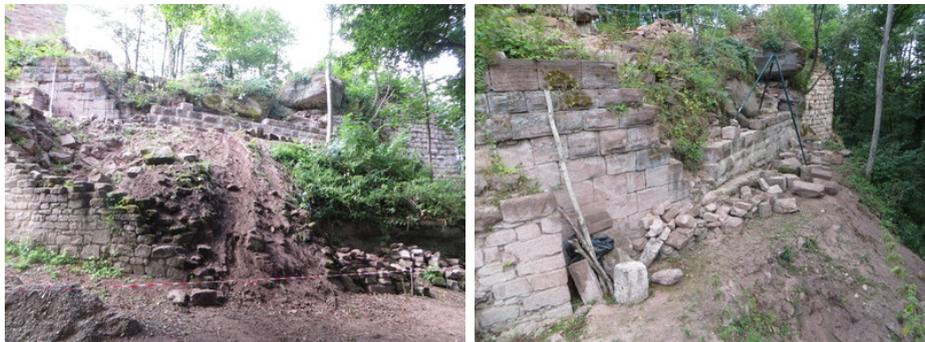
On voit ici l'état du mur en 2014. Le parement extérieur est presque entièrement écroulé et les blocs à bossage encore en place ont un devers de 20cm.

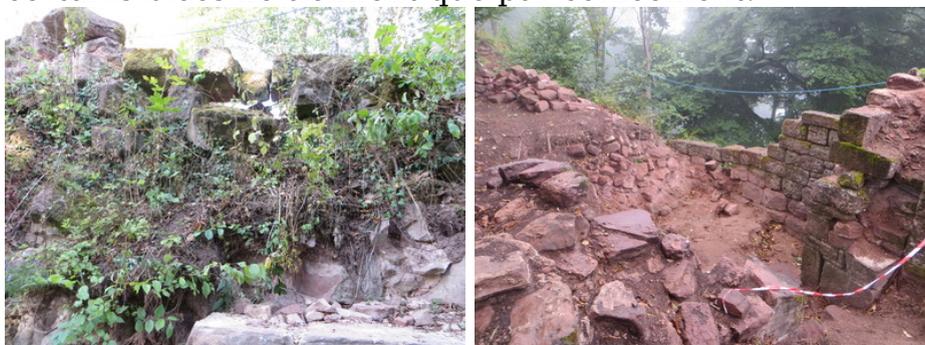
Vue par l'avant, le haut du parement intérieur très instable. Vue par l'arrière, certains blocs ne tiennent que par coincement.

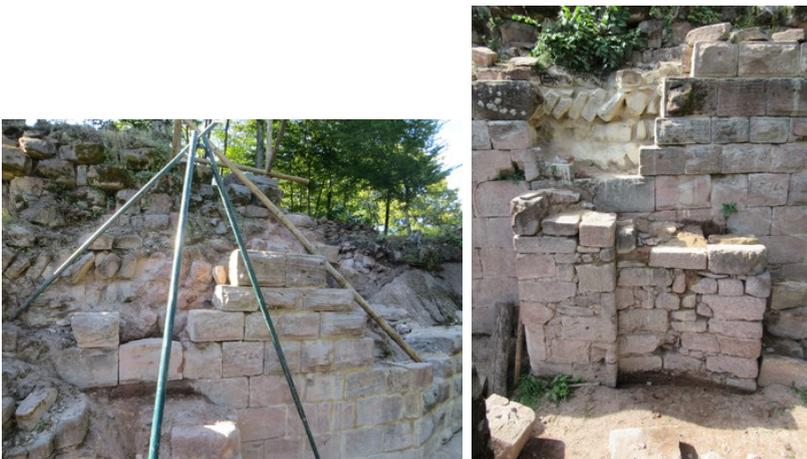
On voit ici la partie du mur d'enceinte qui pénètre vraiment dans l'entrée. Les blocs à bossage ont tous été démontés et remontés. On voit sur les photos le blocage en "arêtes de poisson" devait être l'arrière d'une voûte en berceau qui couvrait le couloir (voir rapport de sondage 2012 de Bernard Haegel) En dessous la structure maçonnée reposant sur le substrat rocheux et plaquée contre le mur d'enceinte sera aussi consolidée.

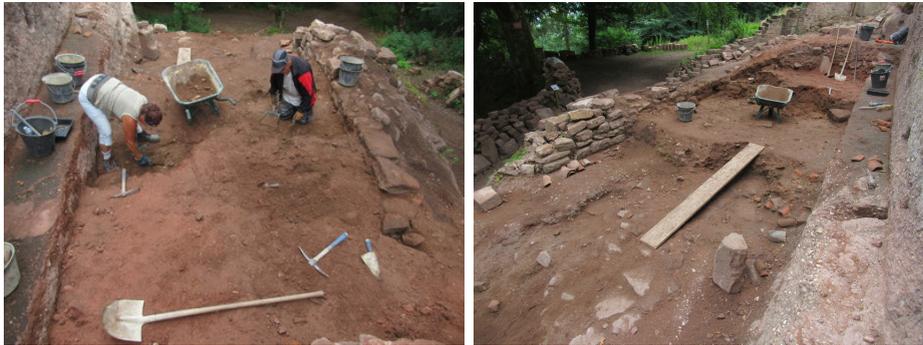
4 m sous le haut du rocher supportant le mur d'enceinte est apparue une plateforme en rocher prolongée par un pavage grossier au même niveau. Cette zone devait certainement être bordée au Nord par un mur malheureusement complètement écroulé. Nous reconstruirons ce mur en le renforçant à l'intérieur pour contrer la poussée de cette plateforme (voir plus loin "reconstruction du mur Lauter") .

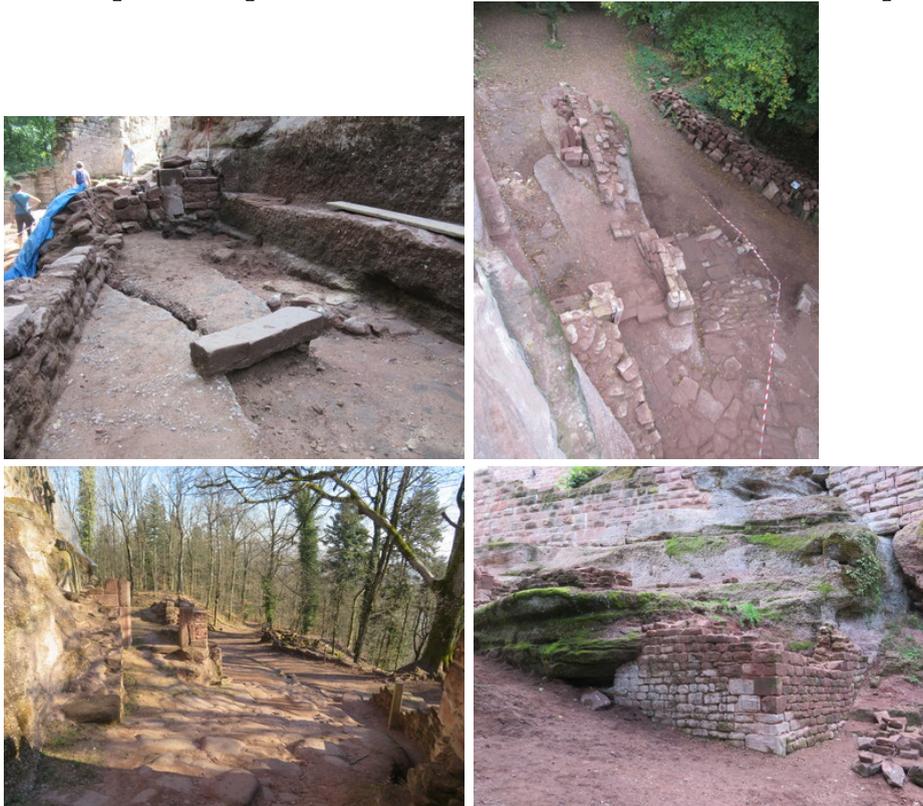
Sur la plateforme rocher+pavement a été construit un bâtiment s'appuyant d'un côté sur une taille du rocher et de l'autre sur deux murs parallèles élevés au bord du rocher longeant le chemin. On suppose que le mur extérieur (Rhin) s'est écroulé suite au basculement du socle rocheux comme l'indique la faille. Le mur intérieur (Ill), qui a un parement intérieur bien visible, a été construit adossé à ce qu'il restait du premier mur. L'entrée du bâtiment se faisait par une porte avec socle et montants encore en place.

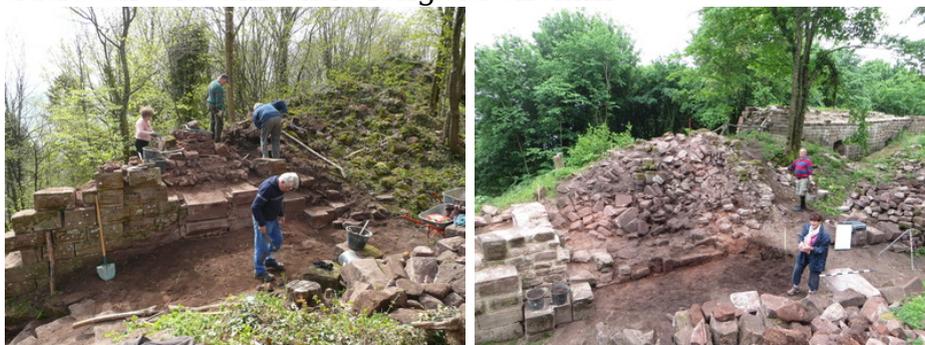
Sur la photo de gauche (2012) on devine la "chapelle" à droite sous les pierres, la broussaile et les arbres ! Après débroussaillage (mai 2015) on ne voit qu'un tas de cailloux bordé à droite par un mur prêt à s'écrouler et un autre encore enfoui le long du chemin.
