**Château de Grand-Geroldseck**  
**Chronique photo commentée**

**Histoire des fouilles et travaux**

**Période concernée 1862-2022**

**Raymond Ripp**

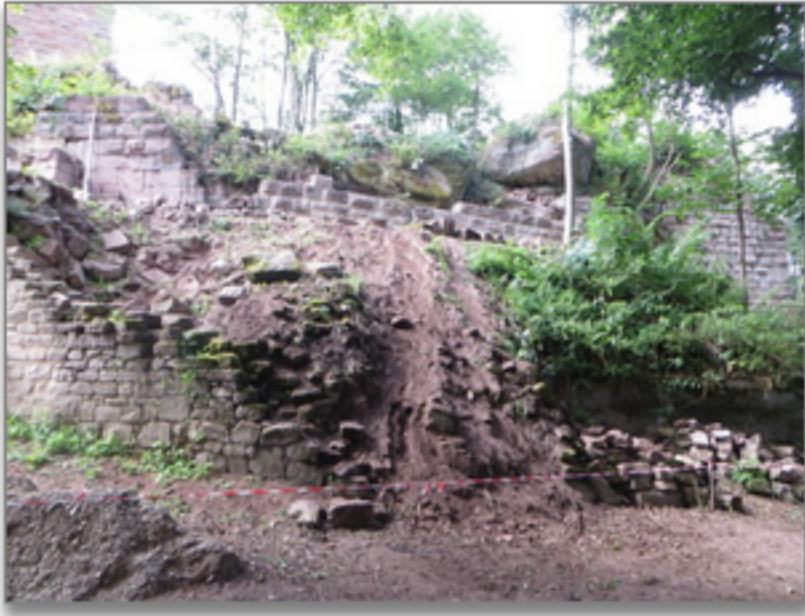
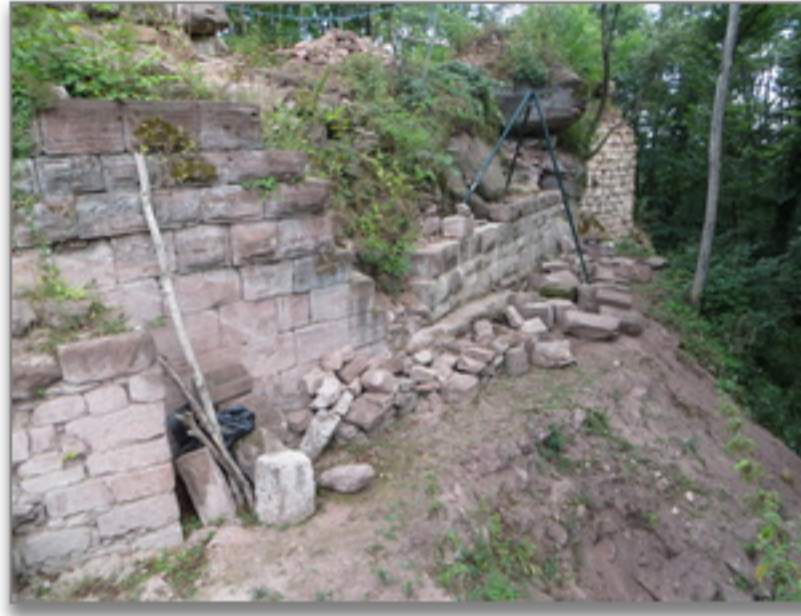
On voit ici l'état du mur en 2014. Le parement extérieur est presque entièrement écroulé et les blocs à bossage encore en place ont un devers de 20cm.

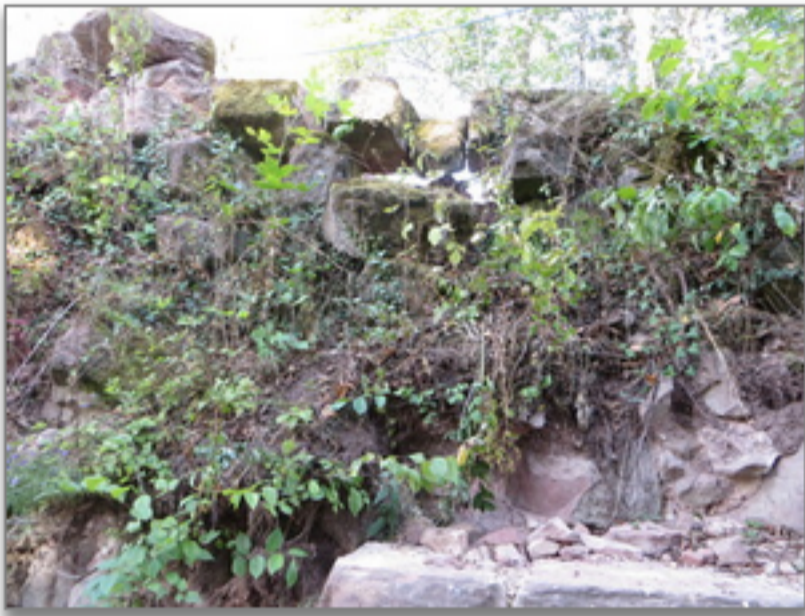
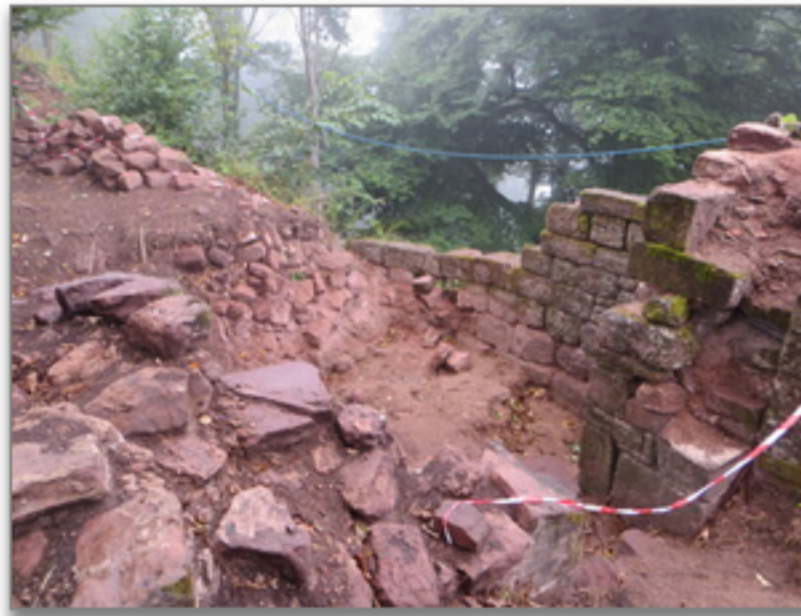
Vue par l'avant, le haut du parement intérieur très instable. Vue par l'arrière, certains blocs ne tiennent que par coincement.

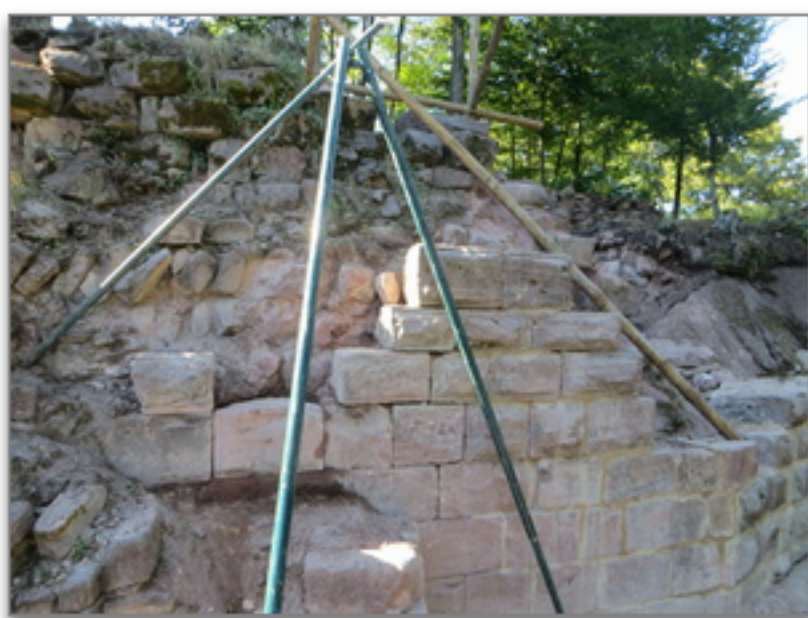
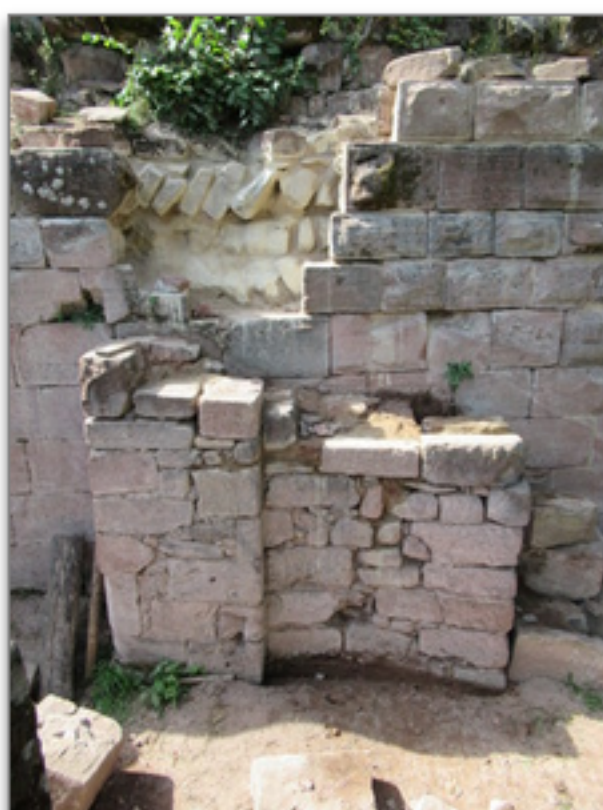
On voit ici la partie du mur d'enceinte qui pénètre vraiment dans l'entrée. Les blocs à bossage ont tous été démontés et remontés. On voit sur les photos le blocage en "arêtes de poisson" devait être l'arrière d'une voûte en berceau qui couvrait le couloir (voir rapport de sondage 2012 de Bernard Haegel) En dessous la structure maçonnée reposant sur le substrat rocheux et plaquée contre le mur d'enceinte sera aussi consolidée.

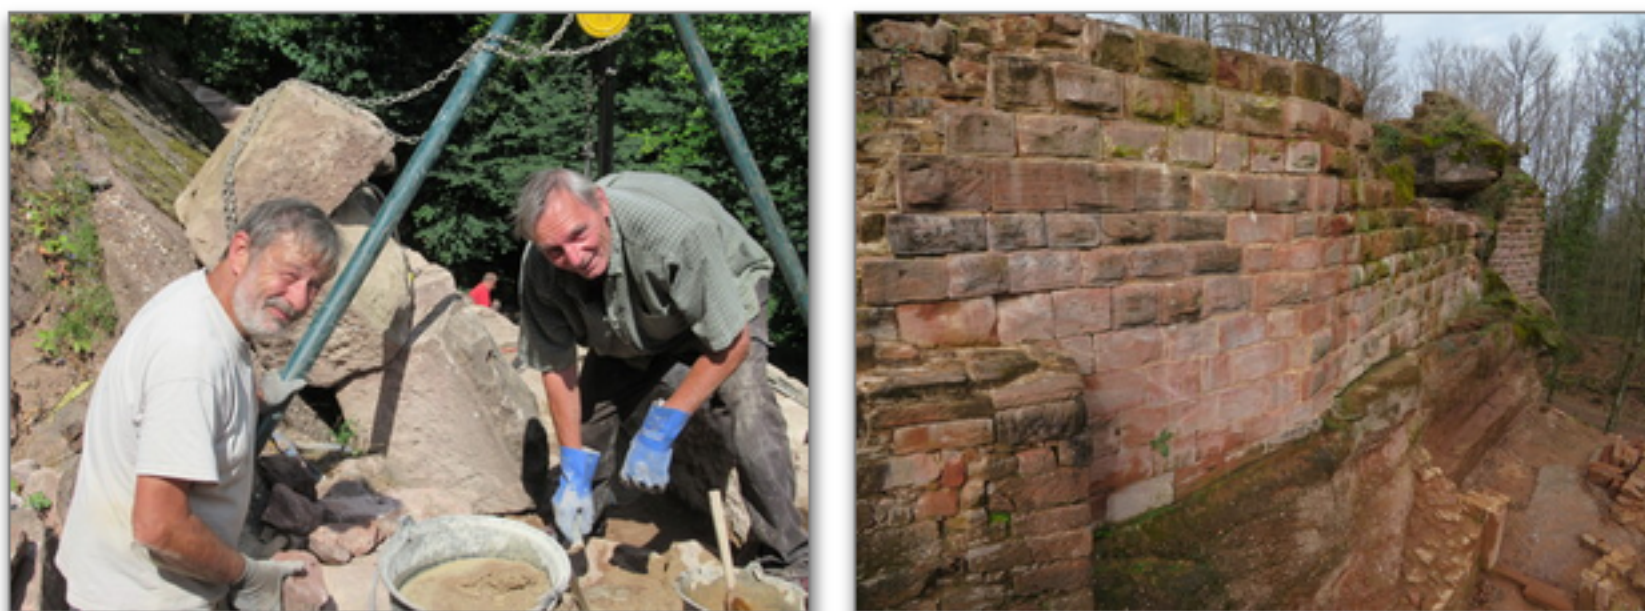
Nous comptons faire la jonction (sous le rocher de Mutzig) entre ce mur et le grand mur éperon Nord-Est (Bitche qui est encore visible sur cette photo). Malheureusement l'écroulement des 46 blocs de celui-ci en mai 2021 nous a coupés dans notre élan, il faudra attendre 2023 ...

Le blocage qu'il a fallu faire pour ce mur de 1,95 m d'épaisseur a été assez titanesque, toutes les pierres se trouvant en contrebas. Mais le résultat est là !

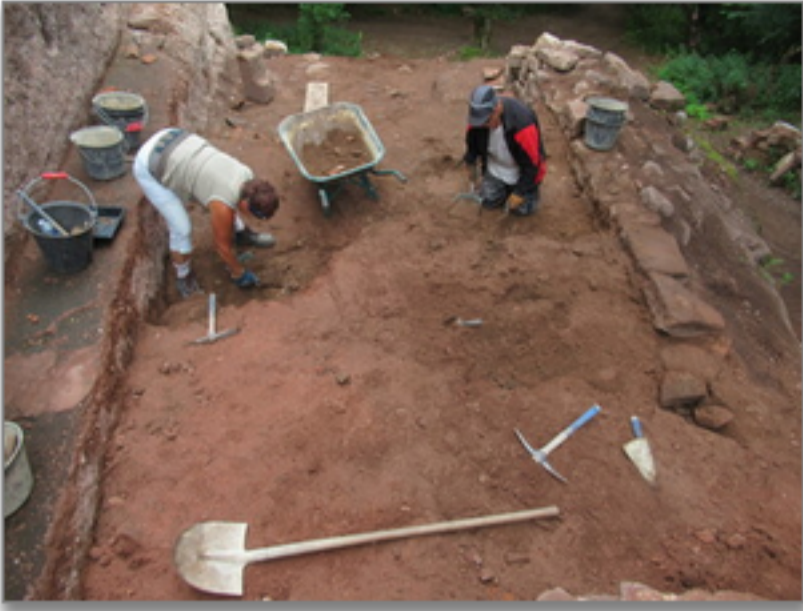
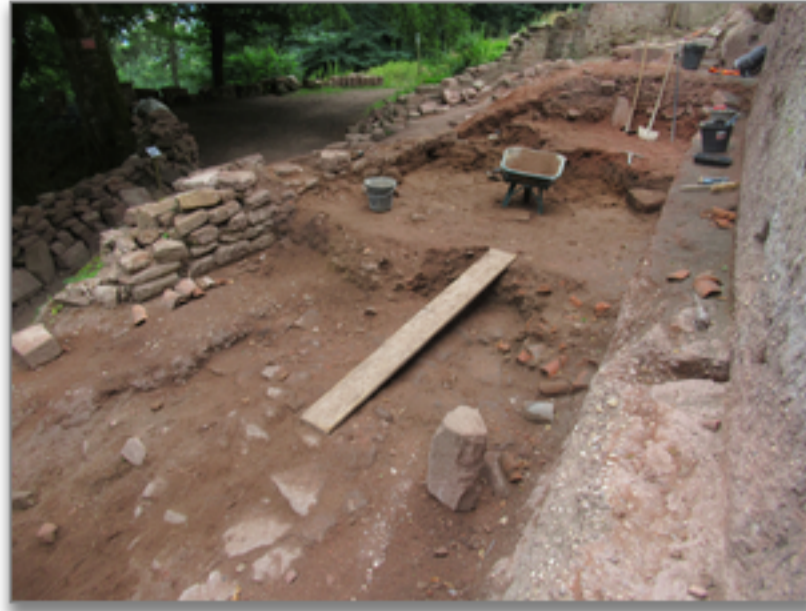
4 m sous le haut du rocher supportant le mur d'enceinte est apparue une plateforme en rocher prolongée par un pavage grossier au même niveau. Cette zone devait certainement être bordée au Nord par un mur malheureusement complètement écroulé. Nous reconstruirons ce mur en le renforçant à l'intérieur pour contrer la poussée de cette plateforme (voir plus loin "reconstruction du mur Lauter") .

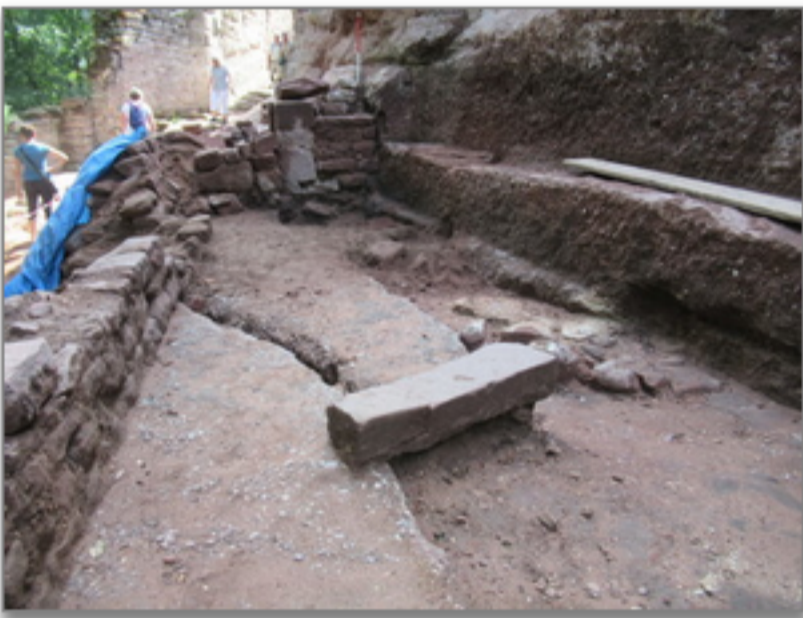
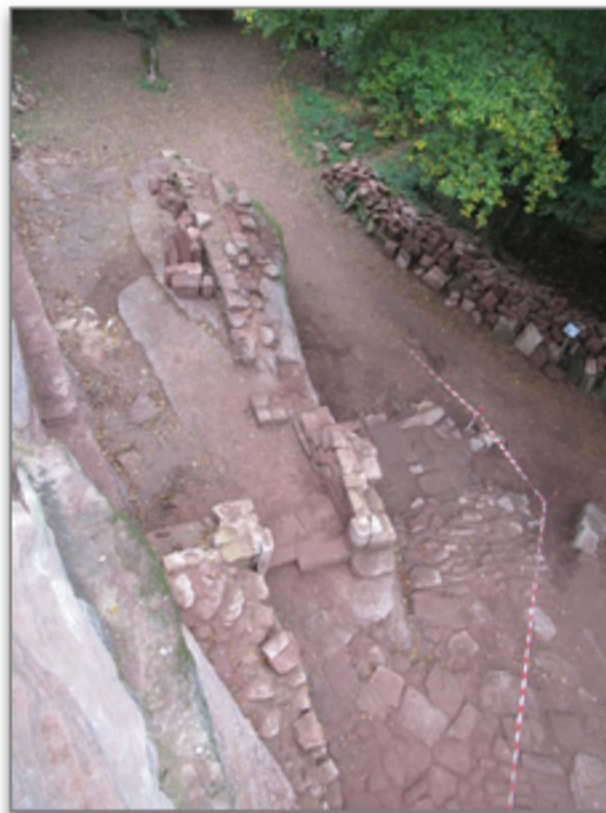
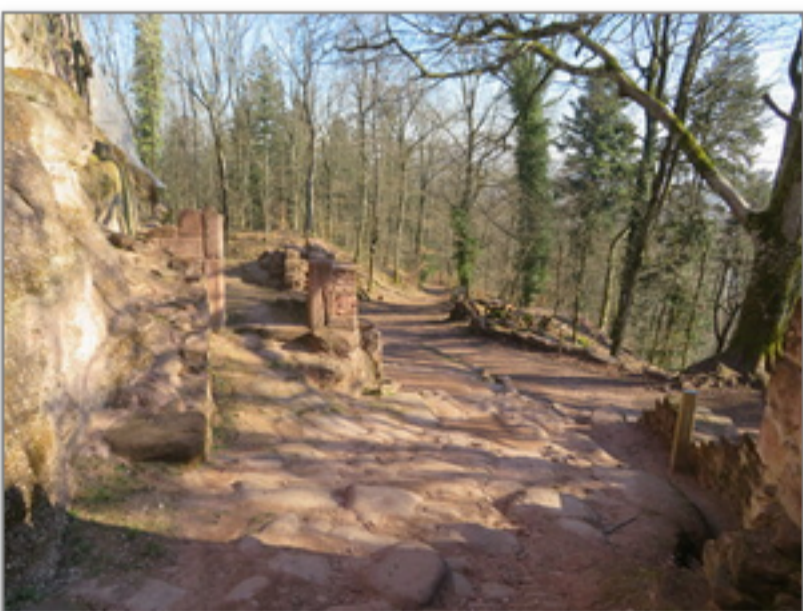
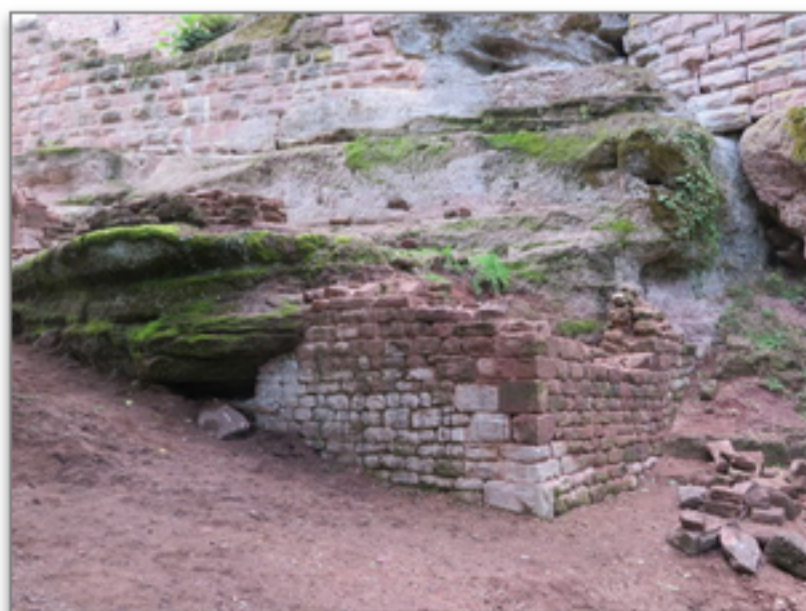
Sur la plateforme rocher+pavement a été construit un bâtiment s'appuyant d'un côté sur une taille du rocher et de l'autre sur deux murs parallèles élevés au bord du rocher longeant le chemin. On suppose que le mur extérieur (Rhin) s'est écroulé suite au basculement du socle rocheux comme l'indique la faille. Le mur intérieur (Ill), qui a un parement intérieur bien visible, a été construit adossé à ce qu'il restait du premier mur. L'entrée du bâtiment se faisait par une porte avec socle et montants encore en place.

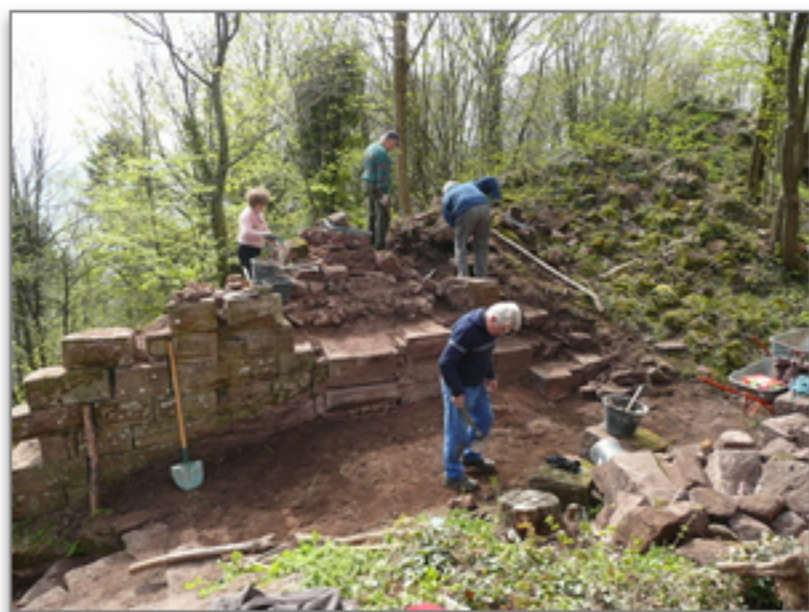
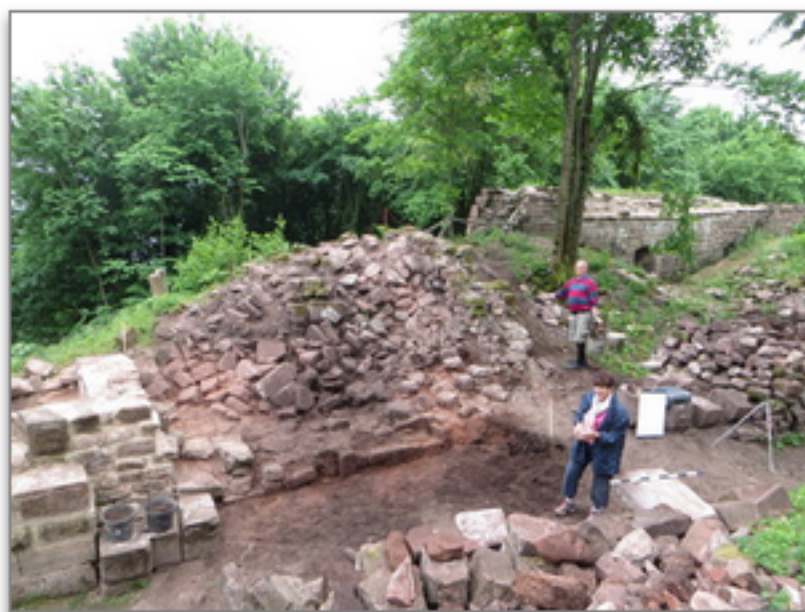
Sur la photo de gauche (2012) on devine la "chapelle" à droite sous les pierres, la broussaie et les arbres ! Après débroussaillage (mai 2015) on ne voit qu'un tas de cailloux bordé à droite par un mur prêt à s'écrouler et un autre encore enfoui le long du chemin.
