Comprendre les fouilles entreprises dans la zone 'Ardennes' de 1981 à 2021

La zone Ardennes, récemment nettoyée par Roger.

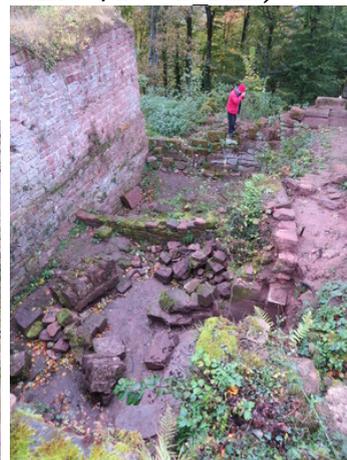
1981 n'a été dégagé que la partie supérieure qui correspond à la partie blanche du mur. Ce que l'on voit ici sont en fait les caves. Comment était le plafond/plancher ? Le sol était-il sur des poutres ? Où sont les corbeaux ? Ne serait-ce que le petit rebord le long des murs ? Ou alors la cave était déjà comblée ?

Le plus troublant est que le mur de séparation des deux salles était à 4 m du mur sud alors qu'il est à 5,70 m aujourd'hui. Celui à 4 m a disparu ! Remarquons quand même que les deux murs de séparation sont bien dessinés sur le plan de Jean-Michel Rudrauf et Klauss Trumpke.

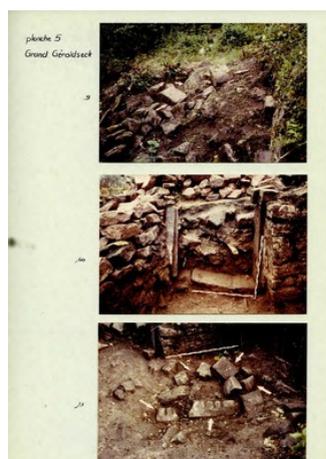
Voici le plan dessiné par Bernard.

Attention (on y reviendra), la porte en P4 est celle de l'**étage au dessus**, elle est près du mur de séparation.

La photo du milieu montre la porte avec le mur de séparation à gauche.

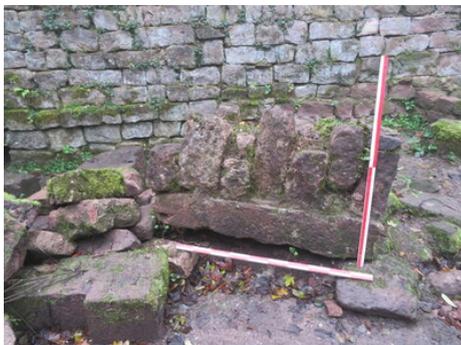
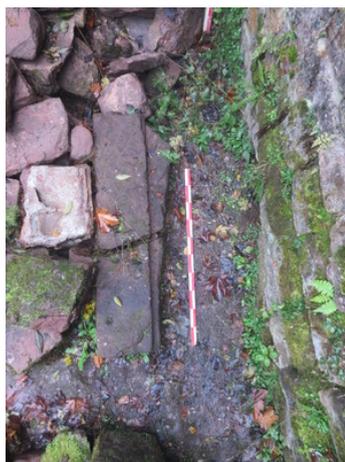
Voici les éléments d'architectures répertoriés dans le rapport de fouille 1981_Perals que nous avons retrouvés. La porte de l'étage :

Les montants gauche et droit (en entrant) de la porte de l'étage. Le montant gauche a dû être maçonné avec du béton. Le montant droit est malheureusement cassé. Nous avons aussi retrouvé le départ de voûte du montant gauche.

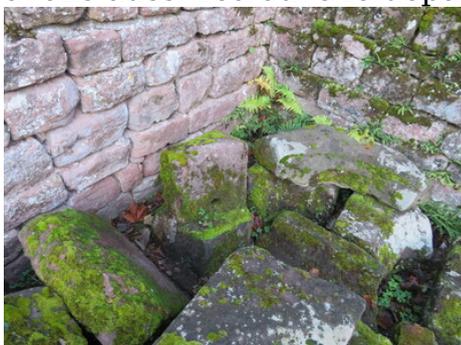
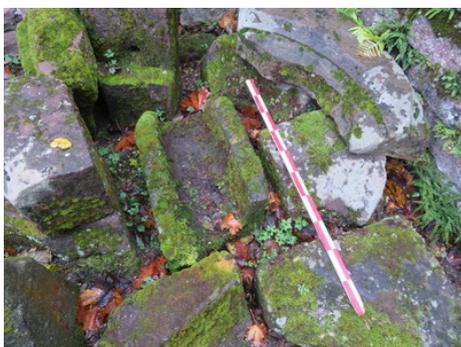
La rigole

La fenêtre à banquette: Elle devait être encore un étage au dessus. Voici les 2 hauts et le meneau avec gâche.
