**Château de Grand-Geroldseck**  
**Chronique photo commentée**  
**Zone *LaBresse***

**2022/09/04**

# Les fouilles et travaux dans la zone *LaBresse* à l'arrière du mur surplombant l'entrée.

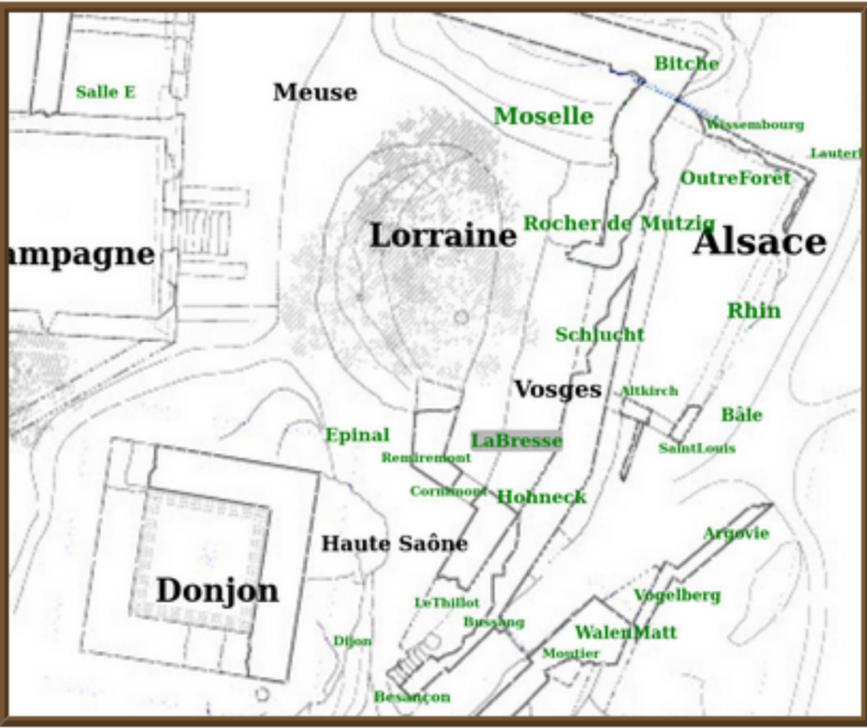
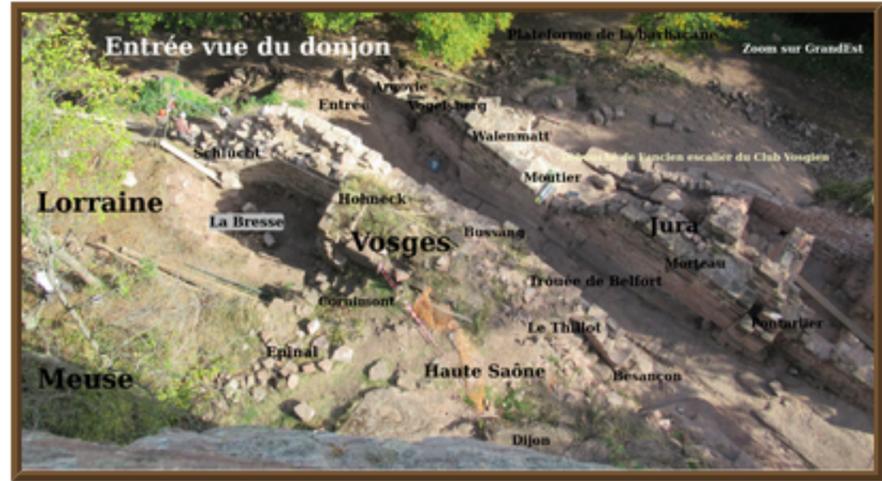
La zone LaBresse, surlignée en gris sur ce plan et sur la photo prise du donjon, est située derrière le mur d'enceinte qui surplombe l'entrée.

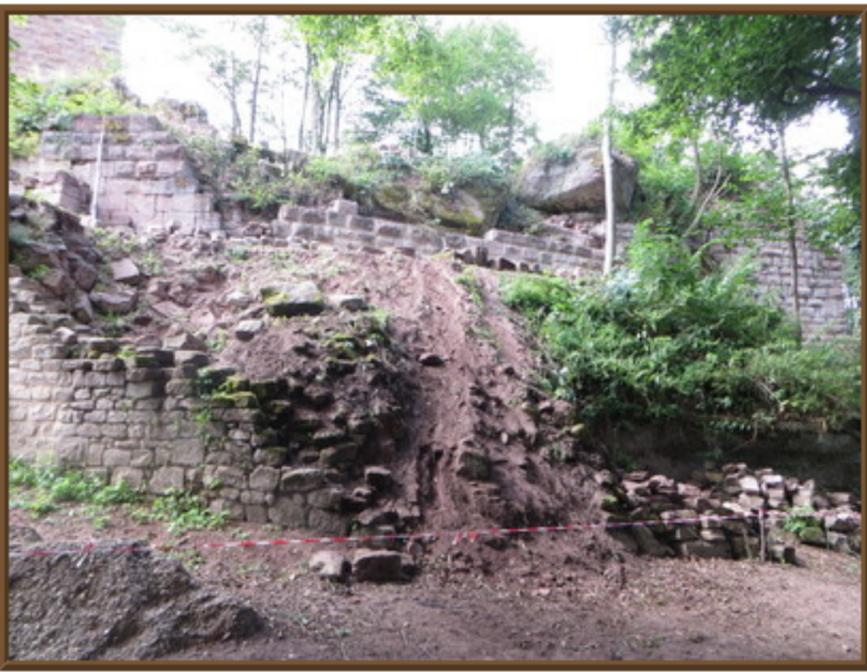
En 2014 le parement extérieur du mur surplombant l'entrée était à moitié effondré (partie supérieure gauche de la photo)  
Les blocs lisses à gauche sont encore bien positionnés, les blocs à bossage du haut à gauche penchent vers l'extérieur d'un vingtaine de cm.  
Ils seront démontés et remontés (voir le photorama [Extra\\_2014-2018\\_EntreeMurSurplombant/Photorama.html](#))

On voit le haut du parement intérieur au dessus du V de l'effondrement extérieur

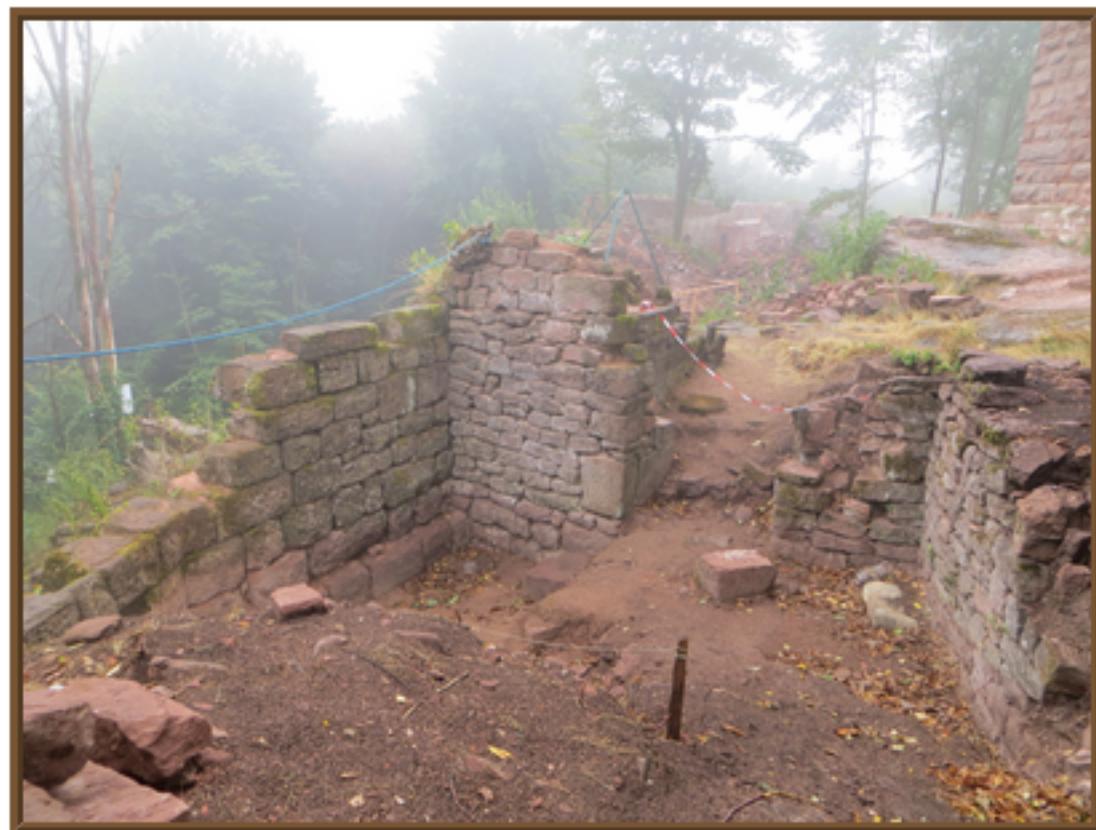
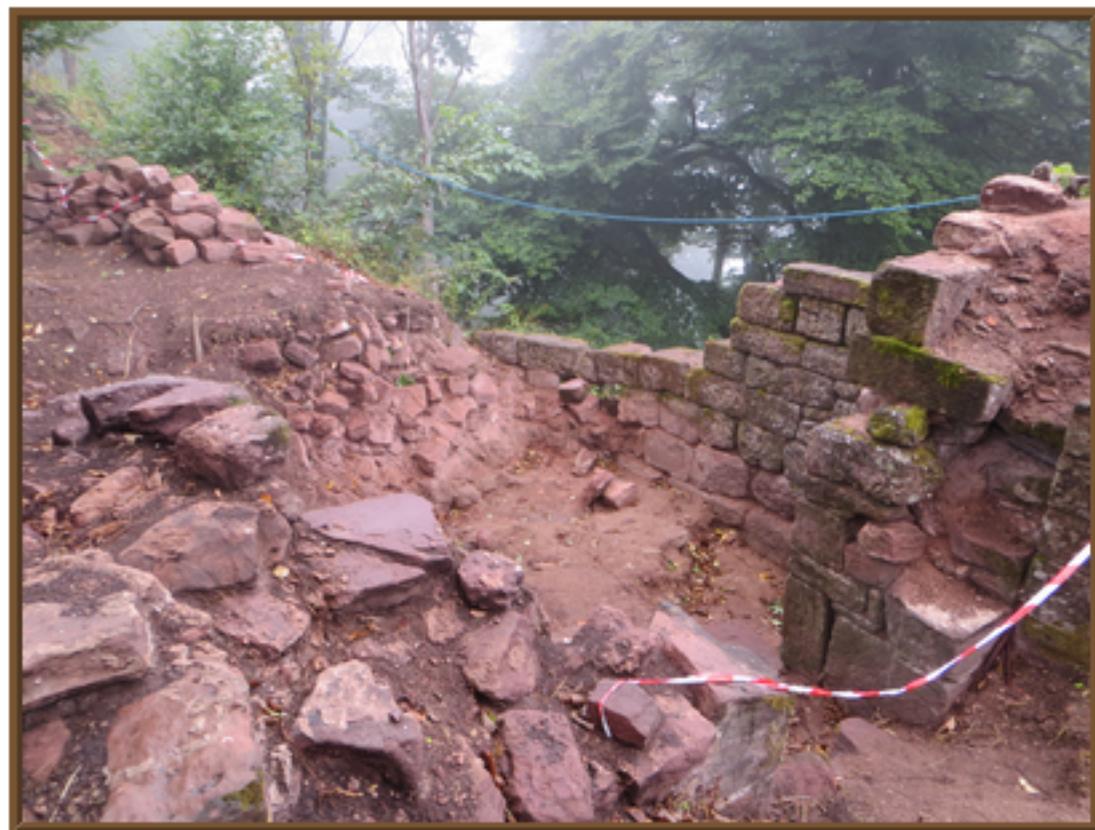
On voit ici ce qu'il reste du parement intérieur. Le niveau du sol est assez haut et sera fouillé (image de droite). Le mur (Hohneck) est "collé" contre le mur d'enceinte sans aucun chaînage. Ce mur délimite une porte (Cornimont). Un sondage préalable a révélé une crapaudine au pied de ce mur (à gauche en sortant)

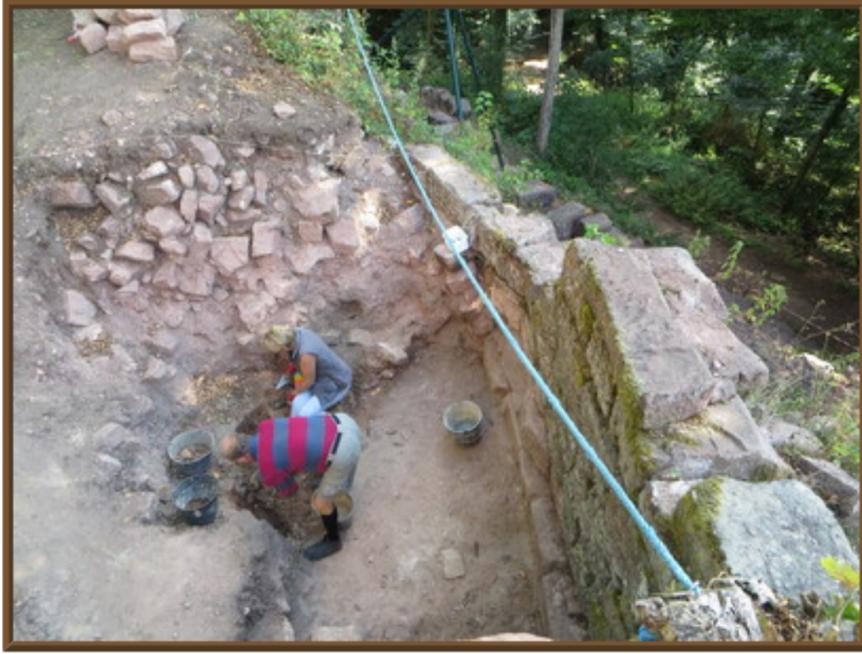
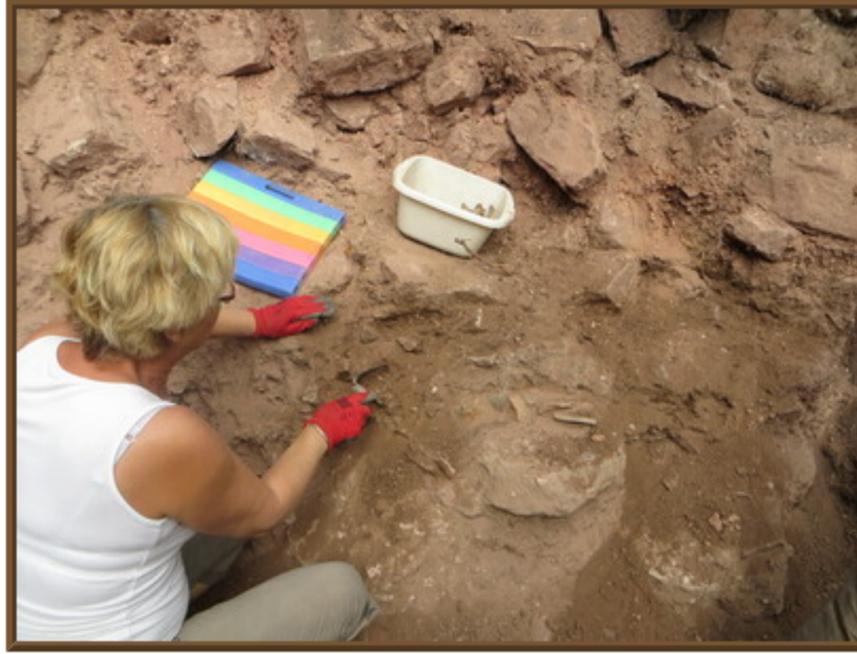
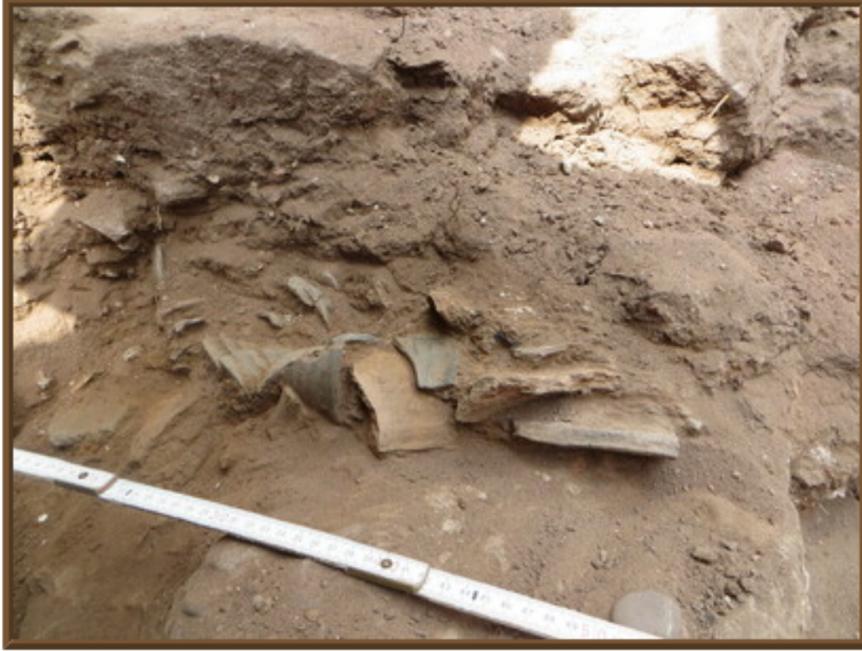
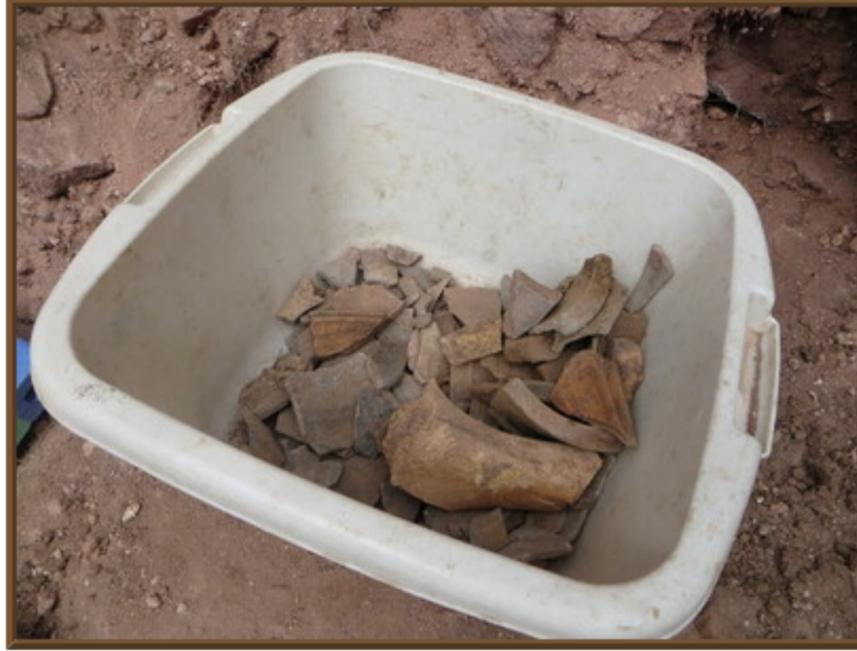
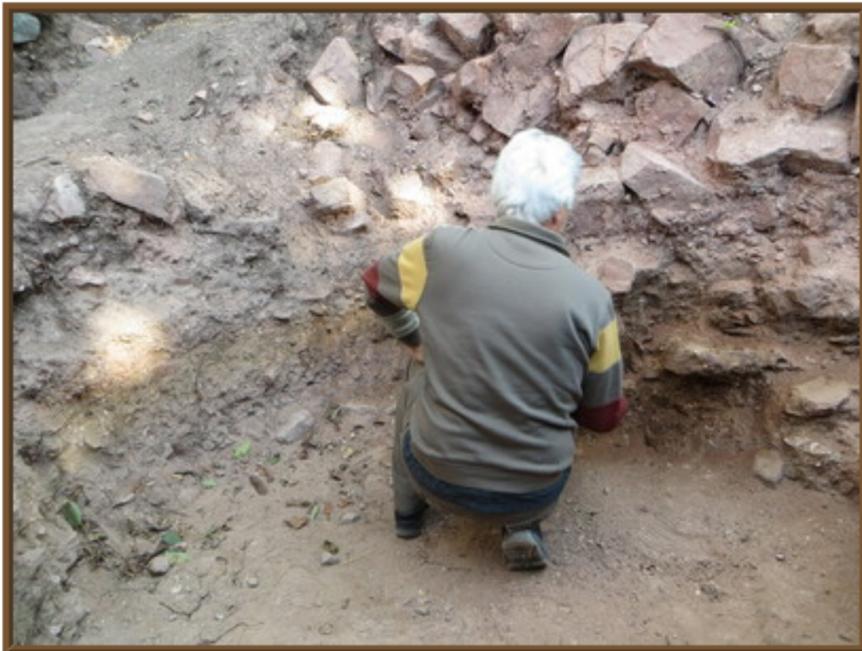
Beaucoup de pierres moyennes sans intérêt, peu d'éléments d'architecture, mais par endroits beaucoup de belles poteries, et couches stratigraphiques (voir le rapport de fouille de Bernard Haegel)
