CHATEAU DU GRAND GEROLDSECK

*CHATEAU-FORT DU GRAND-GEROLDSECK*

*RAPPORT DE FOUILLE (SAUVETAGE PROGRAMME)*

*POUR L'ANNEE 1981*

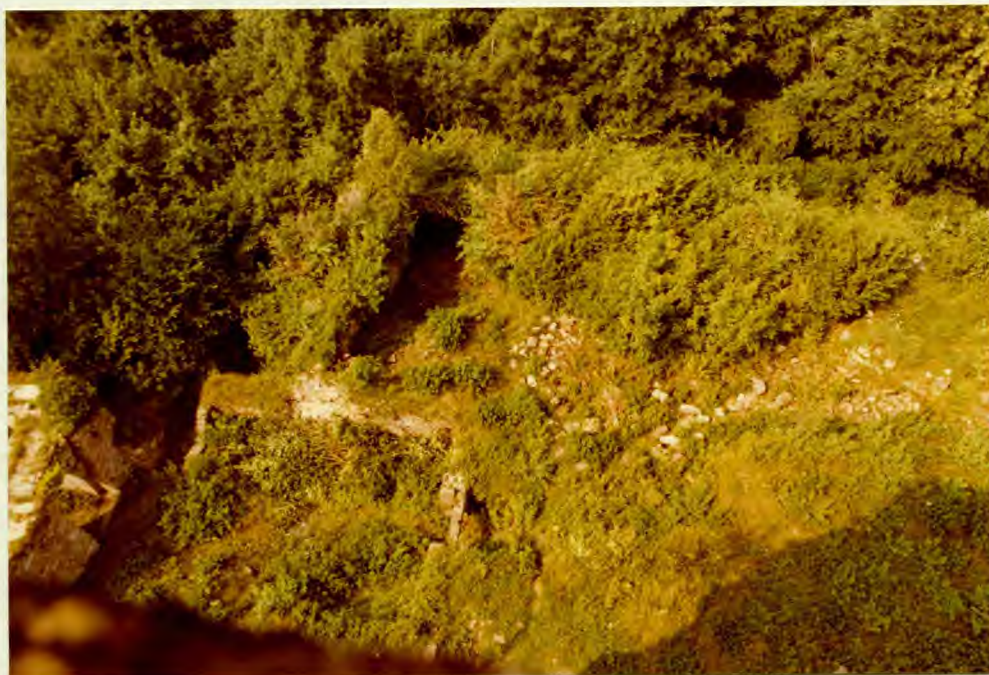
4

L'endroit le plus menacé nous a semblé être la salle E, située au Nord - Est du château, à l'Est de la Salle des Chevaliers. Une intervention urgente se justifiait par le fait que le mur séparant la salle E de la salle B qui lui est contiguë au Sud, s'est partiellement écroulé et que la partie en subsistant est également menacée d'écroulement. Cet état de choses s'explique par le fait que la salle B a été vidée des déblais de destruction qu'elle contenait lors de travaux de mise en valeur du château vers 1905. Dans la salle E, par contre, les déblais ont à l'époque été laissés en place et c'est donc cette masse de près de 2 mètres de hauteur qui, en faisant pression sur le mur très faible, provoque son écroulement.

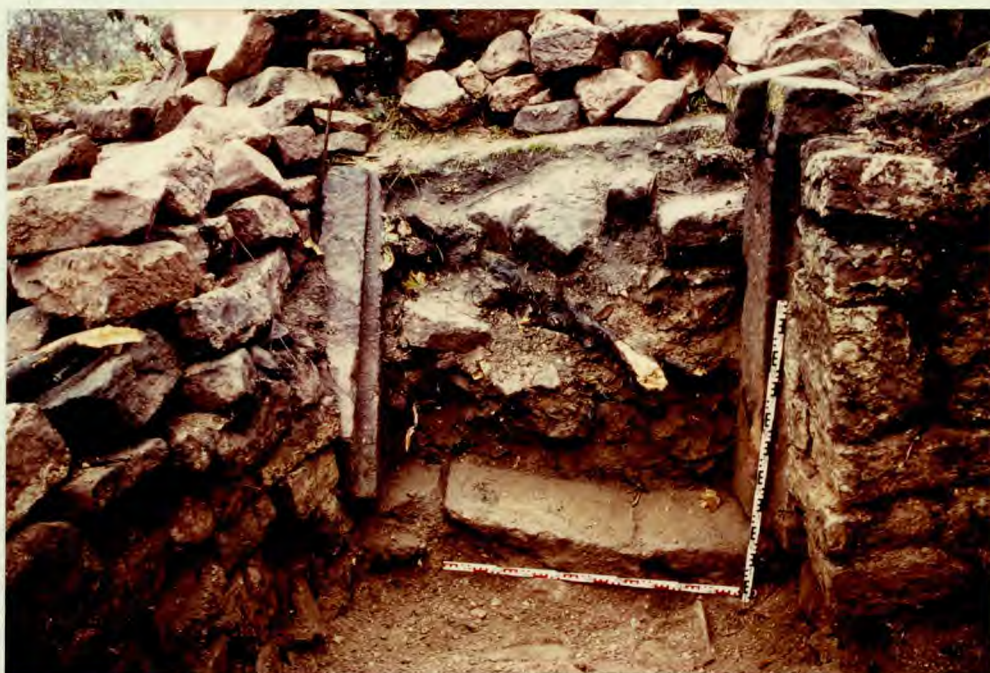
10

- le montant gauche, encore en place ( H 1180 mm , section 340 mm X 200 mm avec feuillure de 100 mm X 60 mm ). Au tiers de sa hauteur, subsiste un fragment de fer scellé, provenant vraisemblablement du système de fermeture. Ce montant supporte un claveau composé, base commune d'un arc en plein cintre ( section 200 mm X 190 mm ) et d'un arc surbaissé ( section 310 mm X 270 mm )

- le montant droit, de dimensions identiques, a été nettement déplacé de sa position initiale par la croissance des racines d'un arbre.

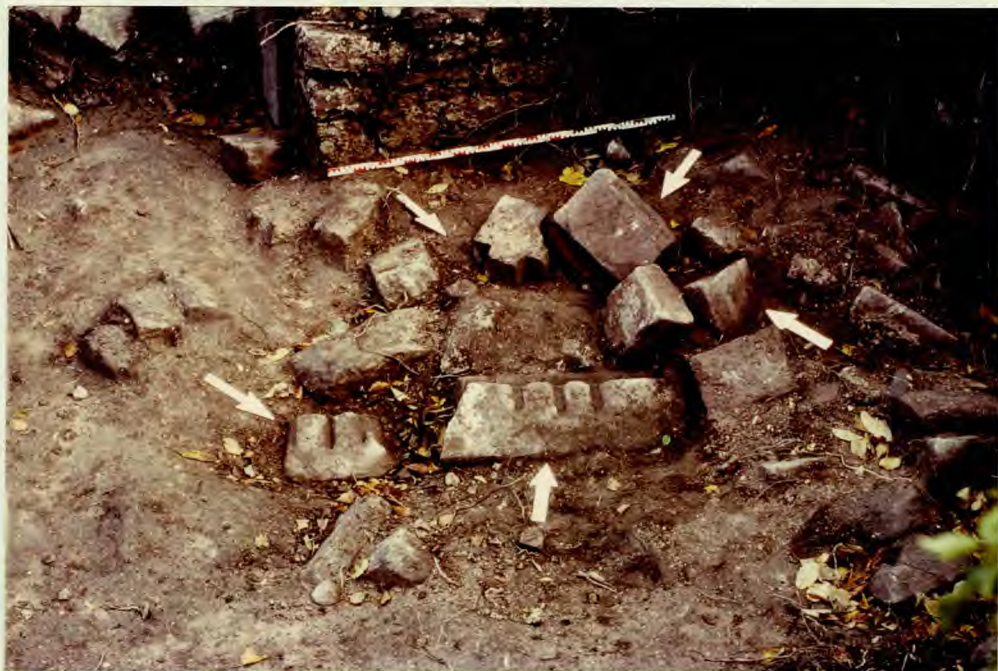
11

A la profondeur de 1,70 m, mise au jour de nombreux éléments d'architecture confirmant la présence d'une fenêtre à banquettes :

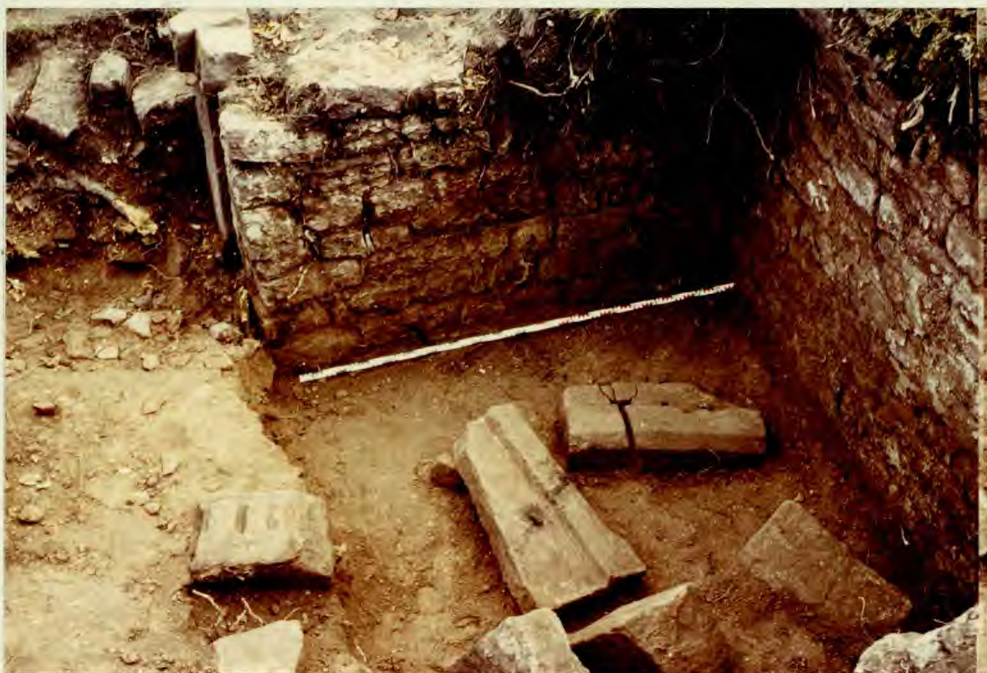
14

A la profondeur de 1,95 m, deux jambages de fenêtre, de même hauteur ( 770 mm ) portant chacune un gond métallique scellé

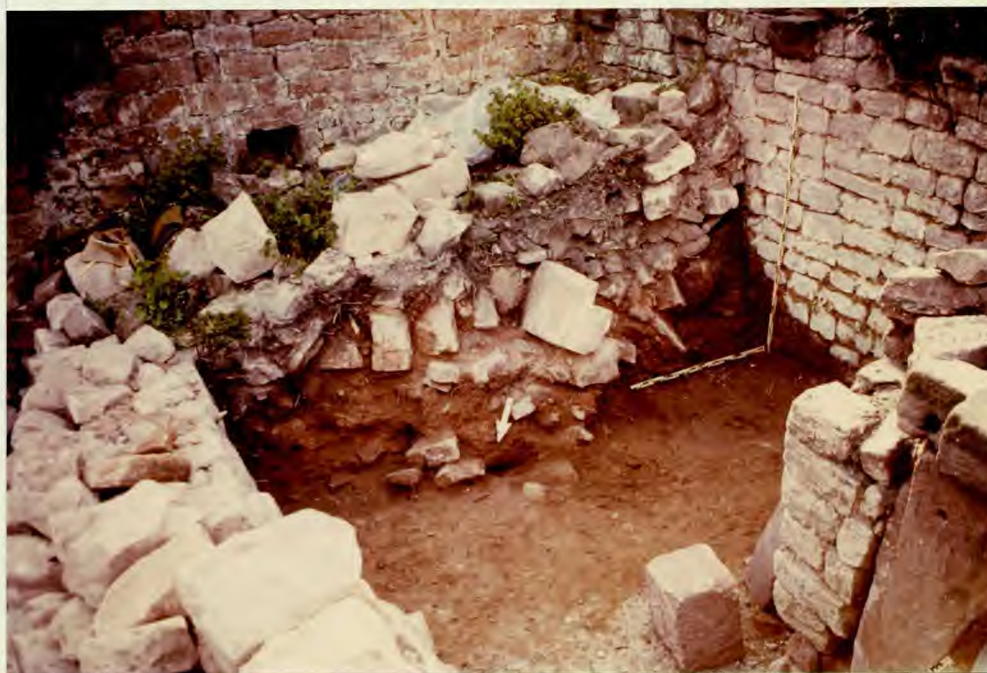
16

A ce même niveau, mise au jour du seuil de la porte ( L 1140 mm , l 310 mm ép 150 mm )

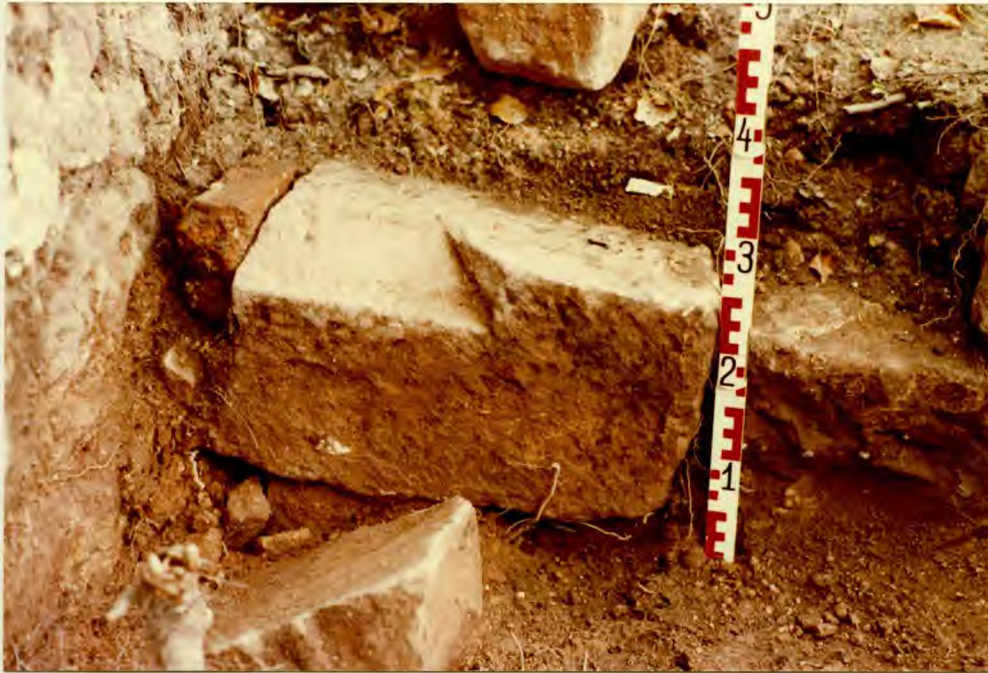
24

- une demi - base d'encadrement de fente d'éclairage ou d'archère , encastrée dans l'angle Nord - Ouest de la pièce ( L 390 mm , H 250 mm ép 220 mm ). Un trou de pince est visible.

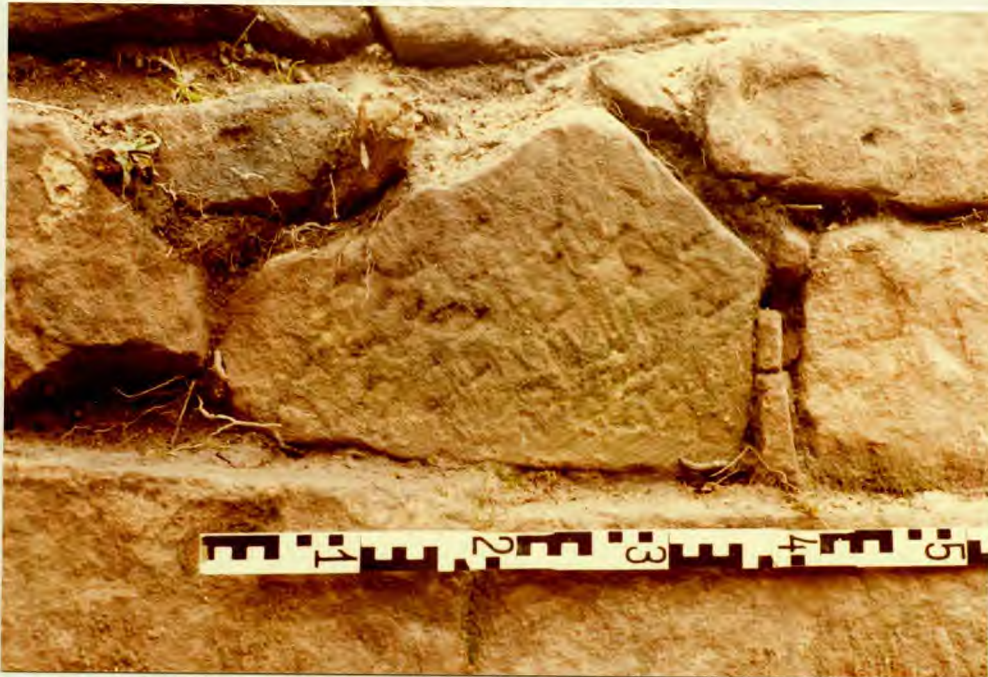
25

- un claveau, à fin liseré, situé à proximité de l'élément cité ci-dessus , servait de base d'arc surbaissé. Ses dimensions sont difficiles à définir , en raison de son encastrement dans le mur.
