Château de Grand Geroldseck

Chronique Photo Commentée

Chantier 2023

Mur d'enceinte Est et Nord-Est

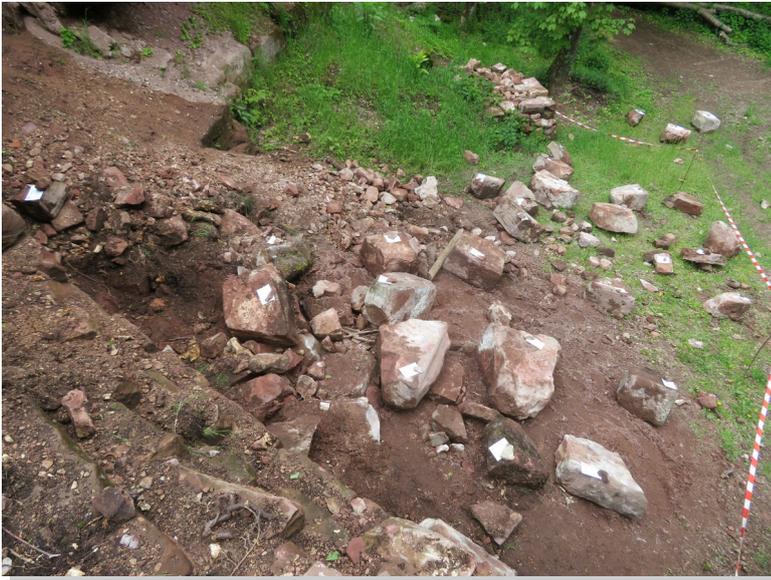
C'est ce qu'on a découvert le 19 mai au matin, le parement manquant et les pierres au pied du mur.

Nous avons pu mesurer tous les blocs

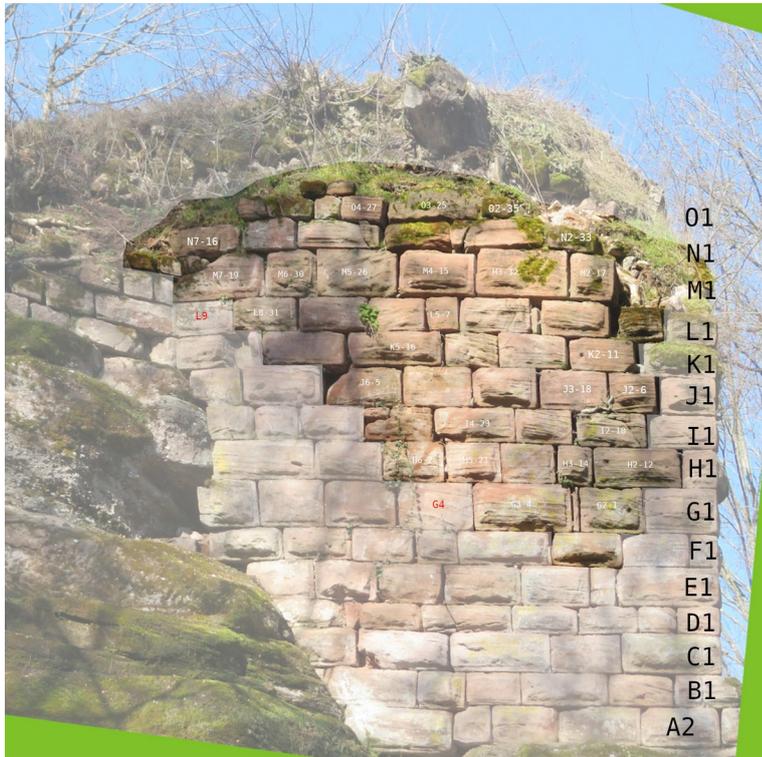
et reporter ces mesures sur une photo prise avant l'écroulement.

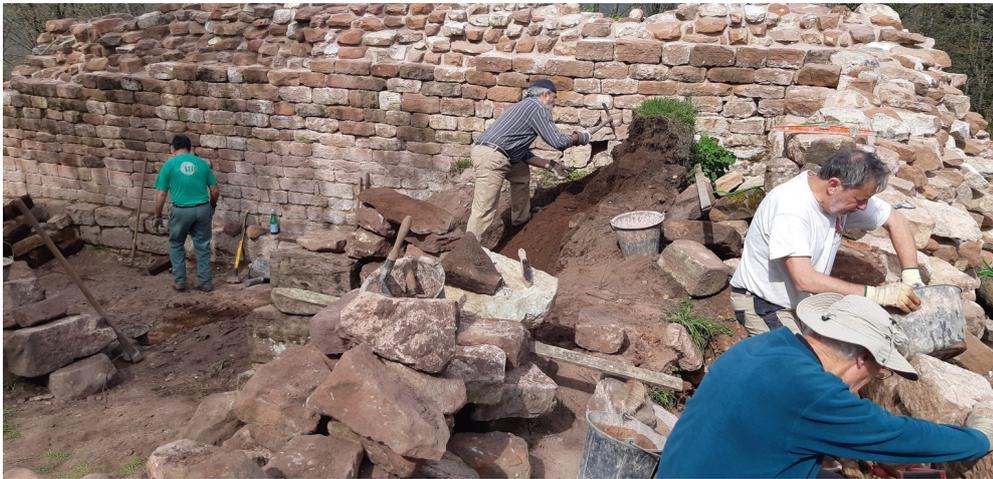
La réfection des parements intérieurs Nord et Est n'ayant pas été incluse dans les devis, nous avons nous même réalisé leur restauration en engageant une course contre la montre pour en faire le maximum avant que les ouvriers de la société Rauscher ne finissent la parement extérieur et le rocaillage.

Nous avons pu restaurer les parements intérieurs et dégager entièrement le talus et les blocs à bossage. Nous avons toutefois laissé enfoui la partie dans le coin car nous avons mis à jour un amoncellement plus ou moins régulier de briques que nous avons recouvert d'une bâche et de terre pour une fouille ultérieure plus poussée (voir Extra_20240611_BriquesBitche).

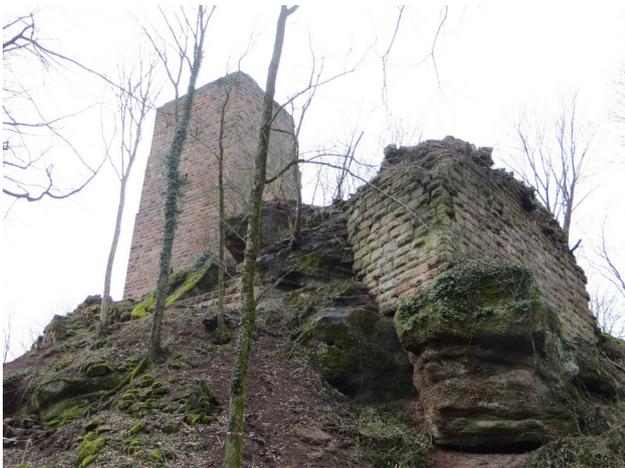
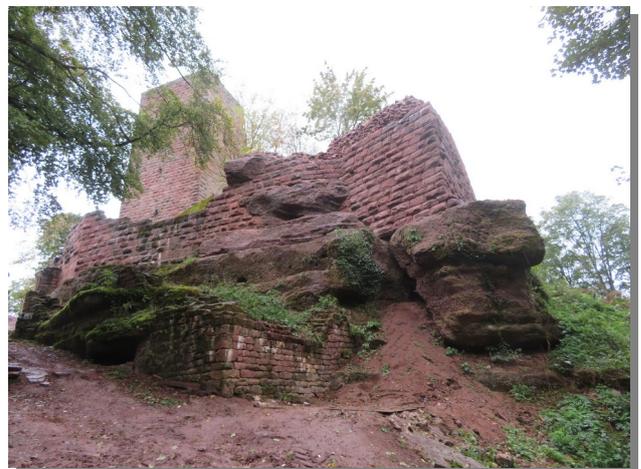
La végétation envahit tout. Sur ces photos de 2014 et 2015 on voit les arbres dans le talus sous le rocher mais aussi dans le «col» à droite du rocher et on devine encore une grosse souche au dessus du mur dont les racines avaient poussé les pierres du parement créant un ventre et provoquant l'écroulement des 46 blocs à bossage en mai 2021.

Voilà le résultat !

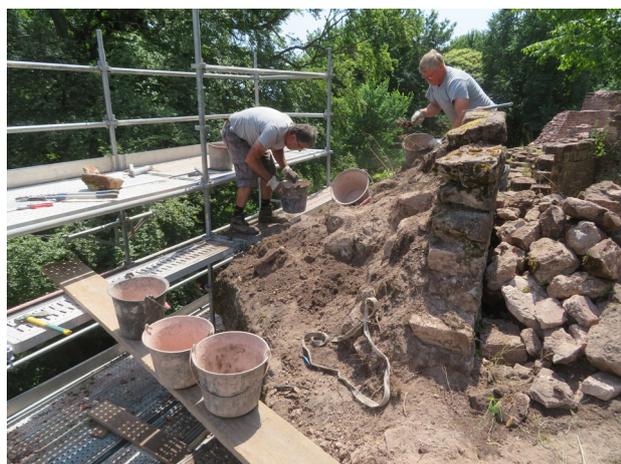
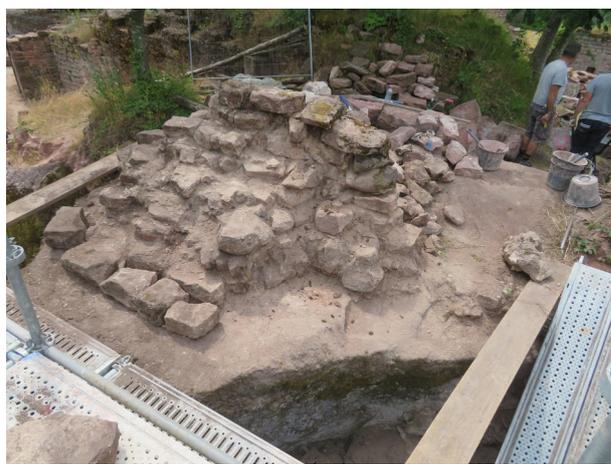
...après débroussaillage et déblayage de la terre, ... et ce qu'il restait des murs et du rocaillage.

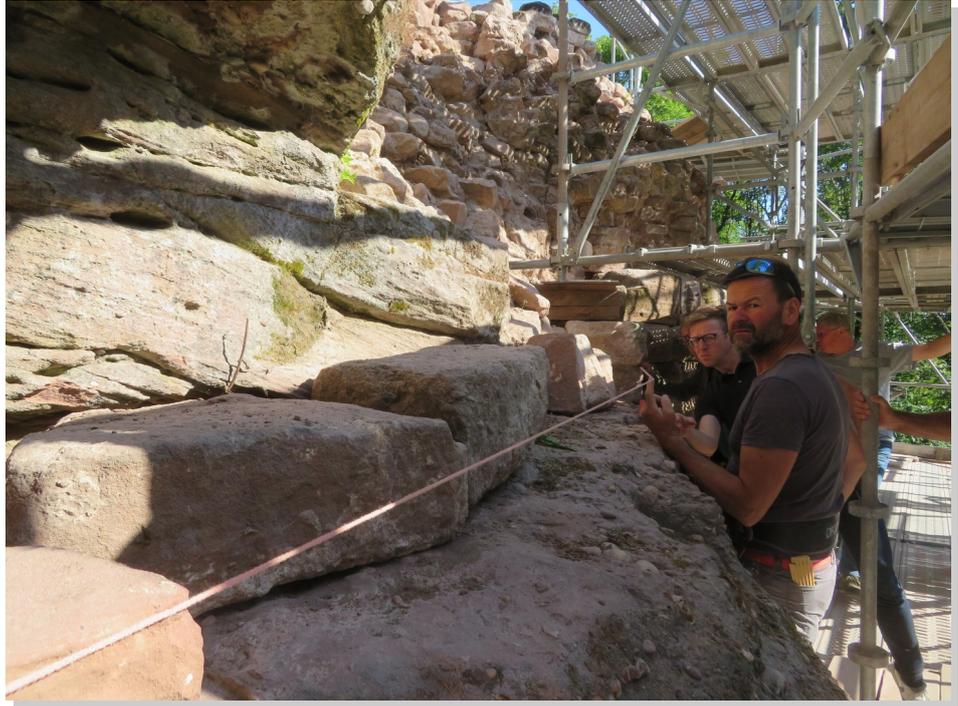
sur la photo de gauche le « col » avec les troncs et les racines, à droite ce qu'il restait une fois qu'on a enlevé la végétation et la terre. L'assise sur le rocher était relativement bon état et presque horizontale.

Où placer l'angle pour respecter au mieux l'alignement des murs à droite et à gauche ?

Sur cette belle assise « horizontale » nous avons pu monter le parement extérieur en blocs à bossage et réaliser sur l'arrière un rocaillage solide jusqu'en haut pour venir consolider le parement intérieur du mur du « col »
