Château de Grand-Geroldseck
Chronique photo commentée

Histoire des fouilles et travaux

2023/05/16

Une brève histoire des fouilles et travaux au Grand-Geroldseck

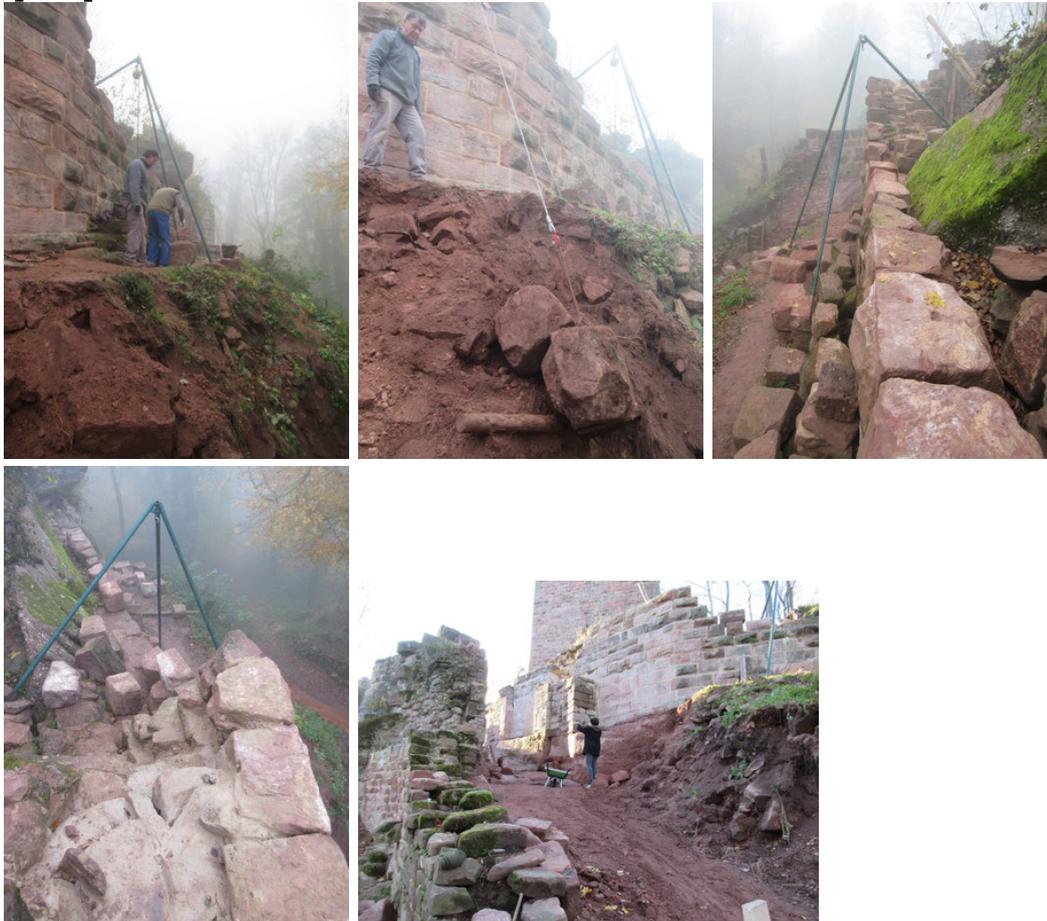
Le talus au pied du mur nous offrait une belle plateforme de travail. Pour prolonger le couloir de l'entrée nous l'avons bien sûr fouillée (voir plus loin) et ainsi trouvé les pierres tombées du mur, en particulier les pierres à double bossage faisant l'angle de 160° de l'arête. Ceci nous a permis de rajouter quelques assises.

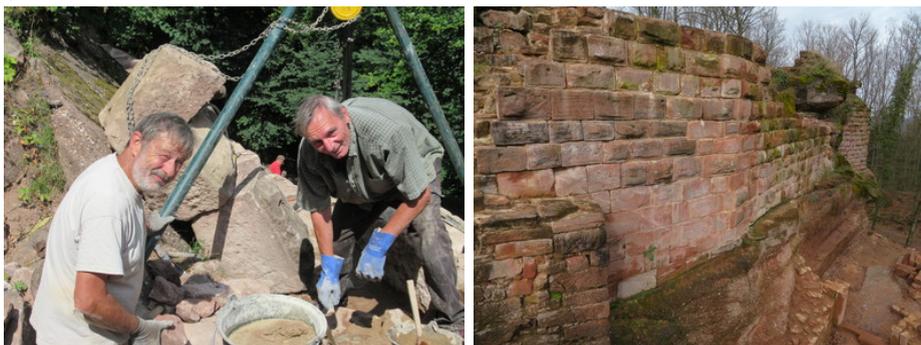
Le blocage qu'il a fallu faire pour ce mur de 1,95 m d'épaisseur a été assez titanesque, toutes les pierres se trouvant en contrebas. Mais le résultat est là !

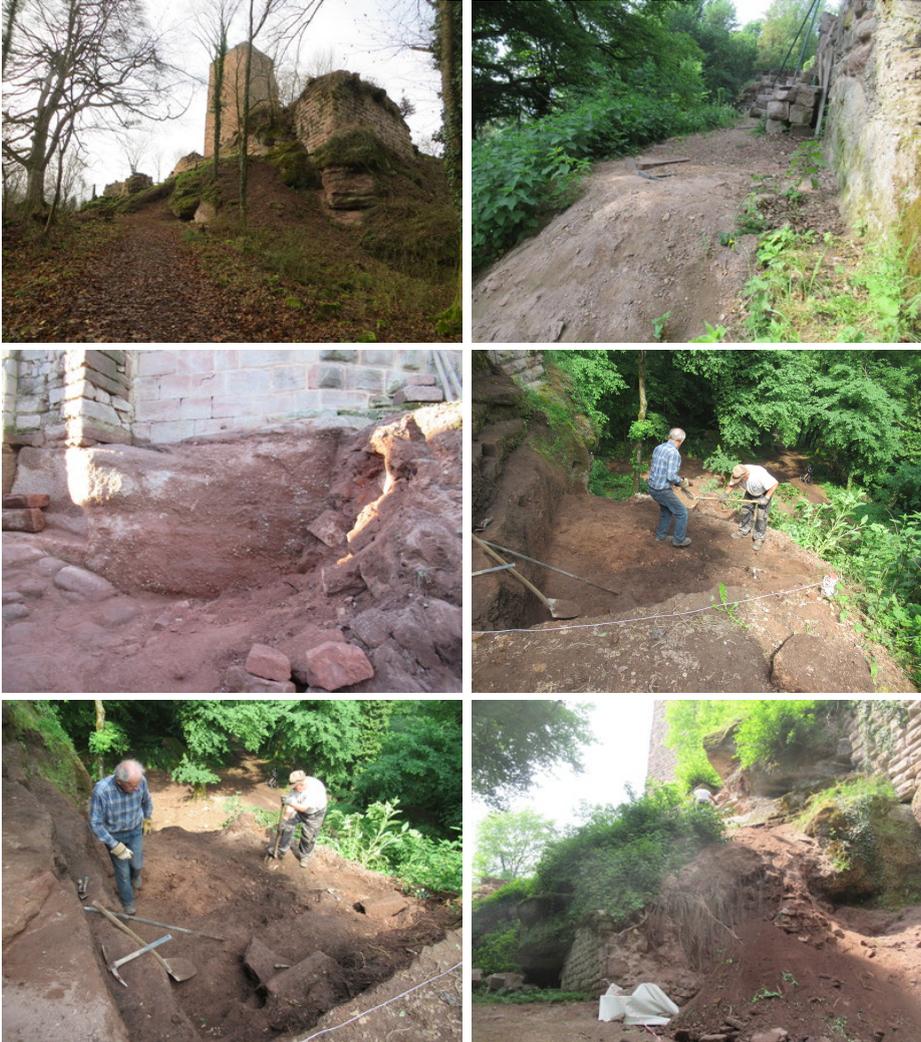
En 2014 le talus en contrebas du mur s'étalait jusque sur le chemin, laissant apparaître néanmoins un rocher et un mur. Le dessus servait de plateforme pour accéder au mur.

Nous avons fouillé ce talus par le côté Sud à la suite du couloir d'entrée et aussi par le dessus en réalisant des strates successives dégageant essentiellement de la terre et les gros blocs tombés du mur.

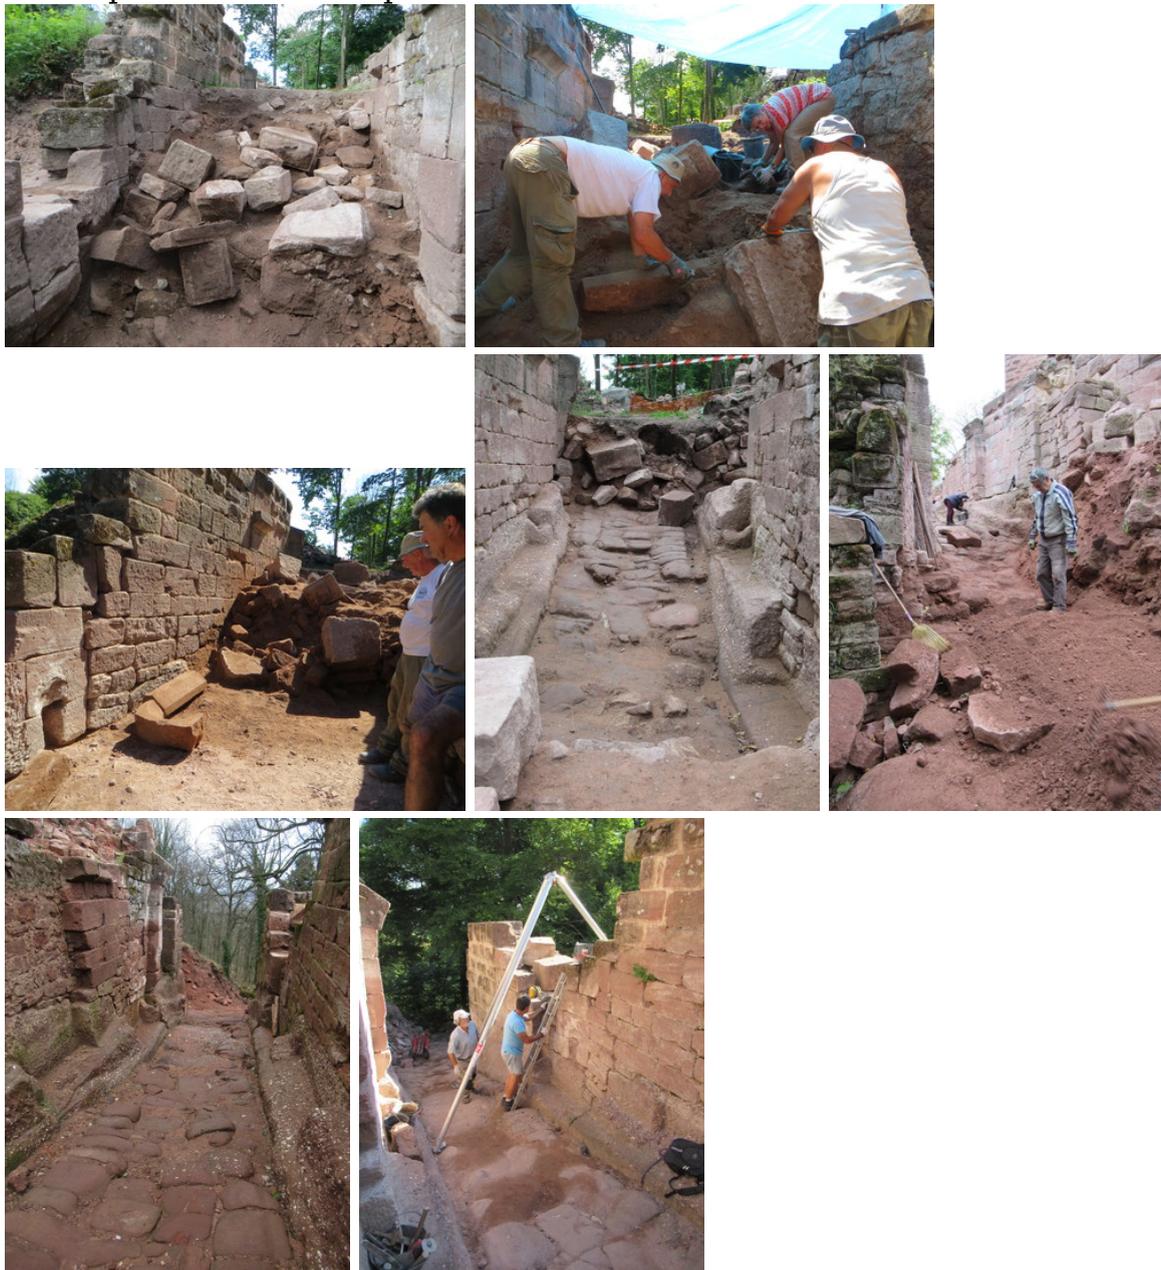
Nous avons extrait de nombreux blocs et éléments d'architecture, dégagé des murs et piliers. La fouille a permis de mettre à jour le substrat rocheux aménagé en différents niveaux de circulation successifs et le magnifique pavement du couloir. Nous avons aussi remis en place et consolidé les gros blocs qui avaient été déplacés et malmenés au niveau de la brèche.

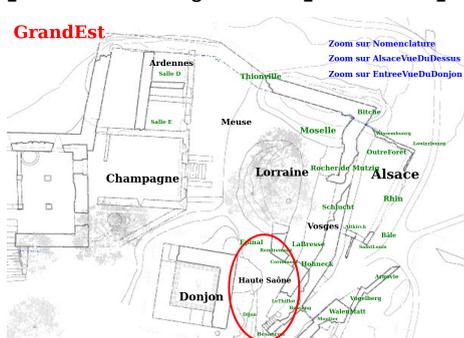
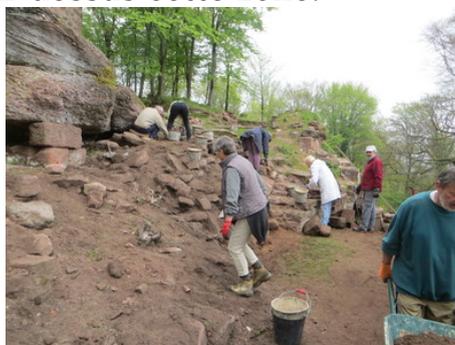
6/ Fouille de la zone HauteSaone la bifurcation à droite dans l'entrée

Cete zone était entièrement comblée, l'escalier débouchant dans la brèche au dessus de l'entrée se poursuivait par des marches permettant d'accéder au pied du donjon en passant par-dessus cette zone.

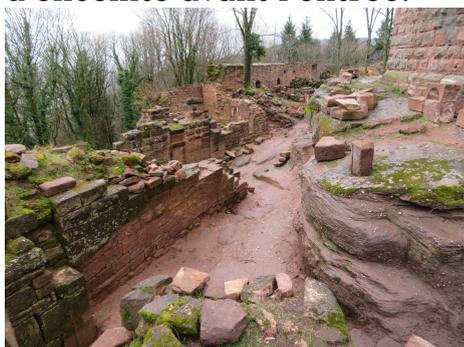
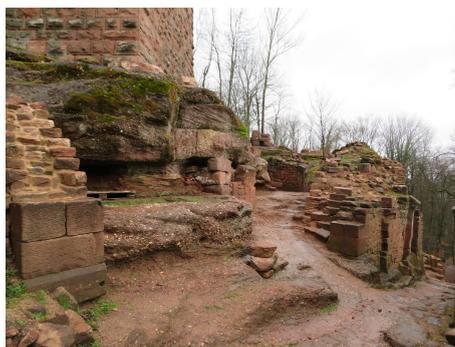
Cette zone est en fait un couloir qui permet d'une part de contourner le donjon et d'autre part d'accéder à la salle *LaBresse* située à l'arrière du mur d'enceinte avant l'entrée.

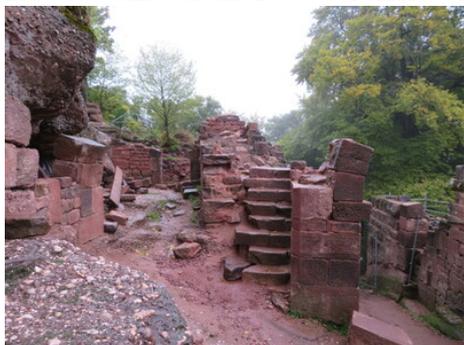
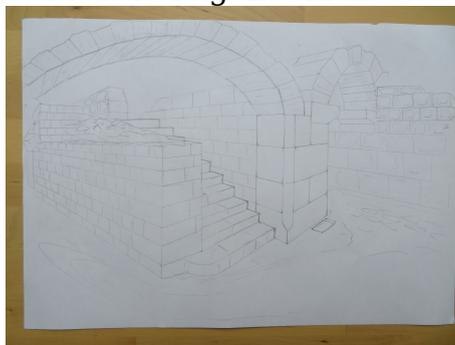
On rentre dans cette zone en passant sous une voûte qui allait du pilier central (Besançon) au pilier adossé au rocher du donjon. Cette voûte devait servir de contrefort à la voûte passant par dessus l'entrée.

Par ailleurs un escalier devait permettre de monter au-dessus du couloir d'entrée et/ou sur le dessus de la zone (Thillot) délimitée à l'Est par le mur droit de l'entrée, au Nord par le mur de la salle LaBresse et à l'Ouest par un mur en biais.

Le dessin "d'artiste" donne une idée de l'agencement de tout cela.
