**Château de Grand-Geroldseck**  
**Chronique photo commentée**

**Histoire des fouilles et travaux**

**Période concernée 1862-2022**

**Raymond Ripp**

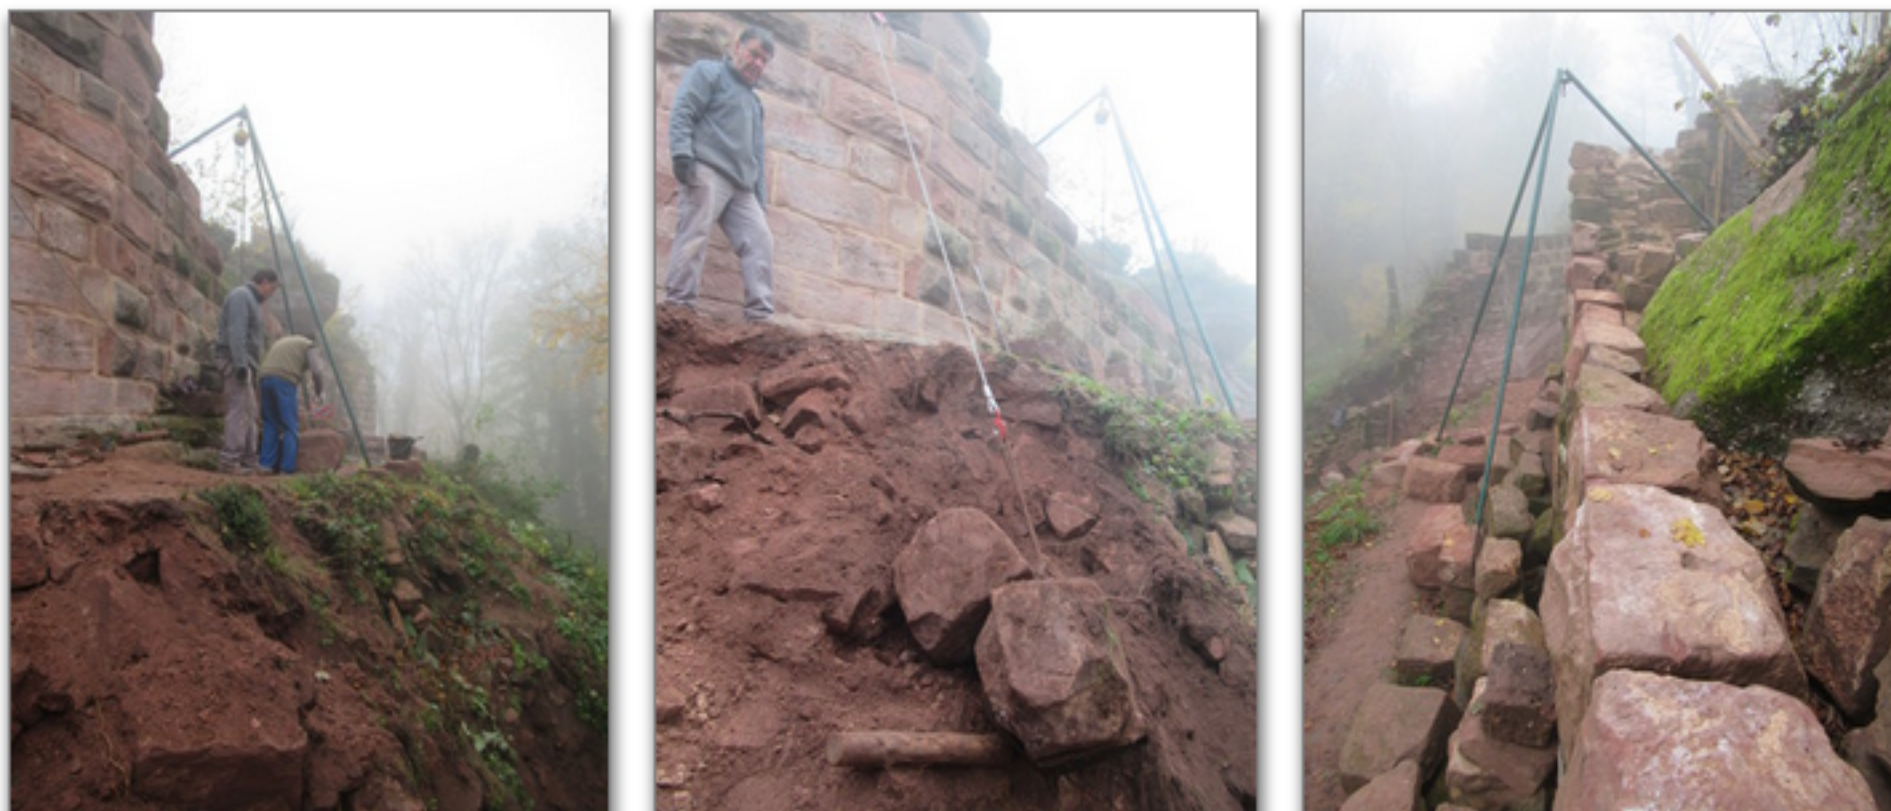
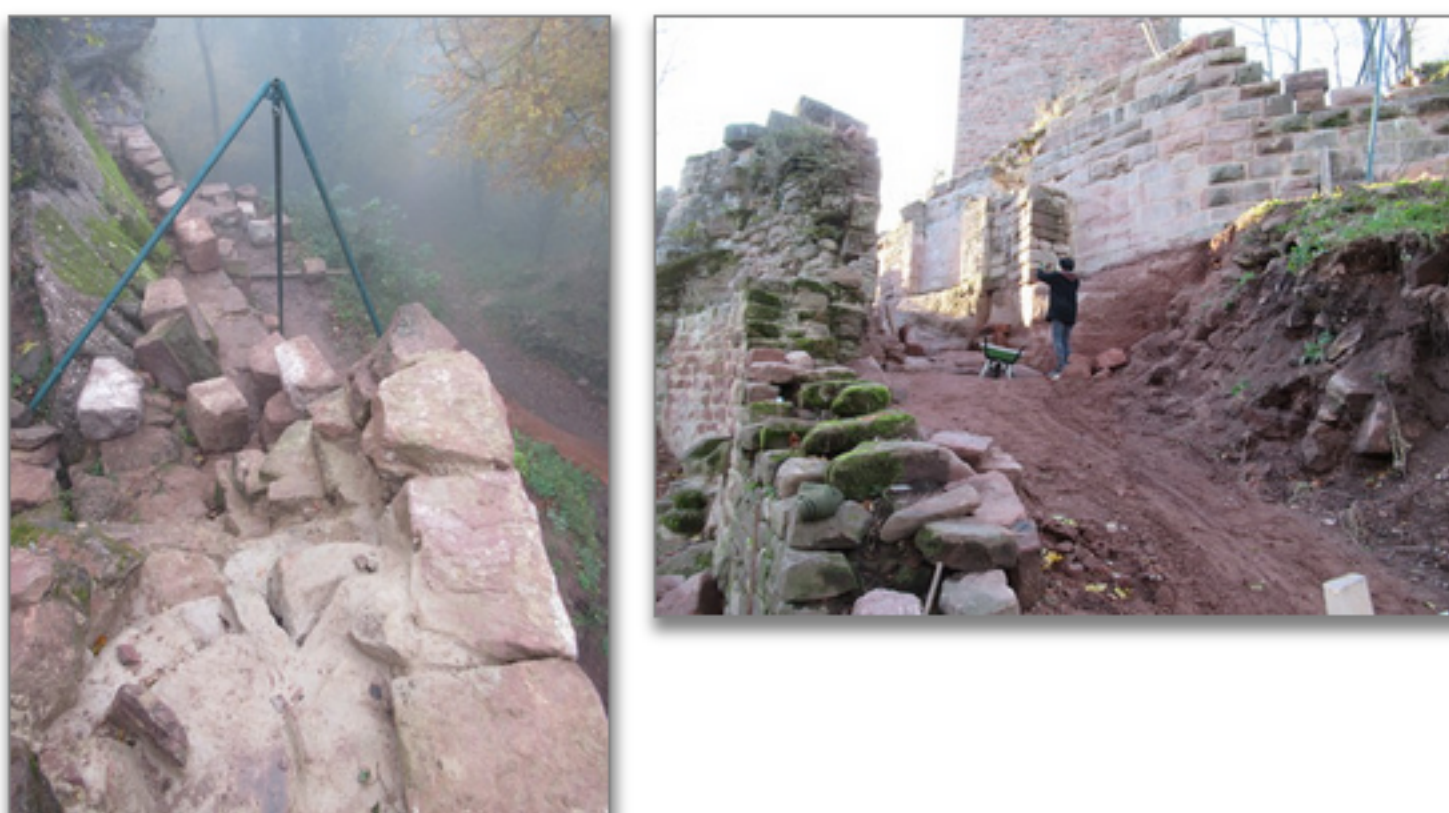
Le talus au pied du mur nous offrait une belle plateforme de travail. Pour prolonger le couloir de l'entrée nous l'avons bien sûr fouillée (voir plus loin) et ainsi trouvé les pierres tombées du mur, en particulier les pierres à double bossage faisant l'angle de 160° de l'arête. Ceci nous a permis de rajouter quelques assises.

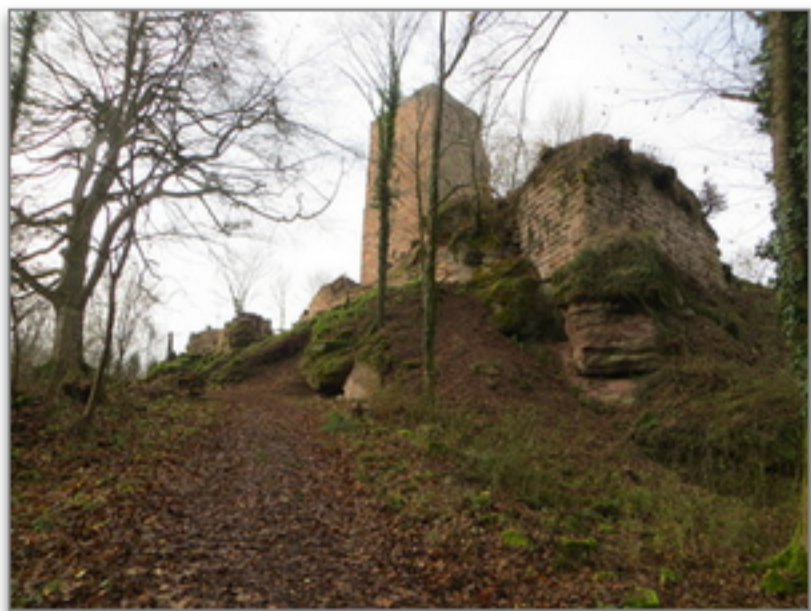
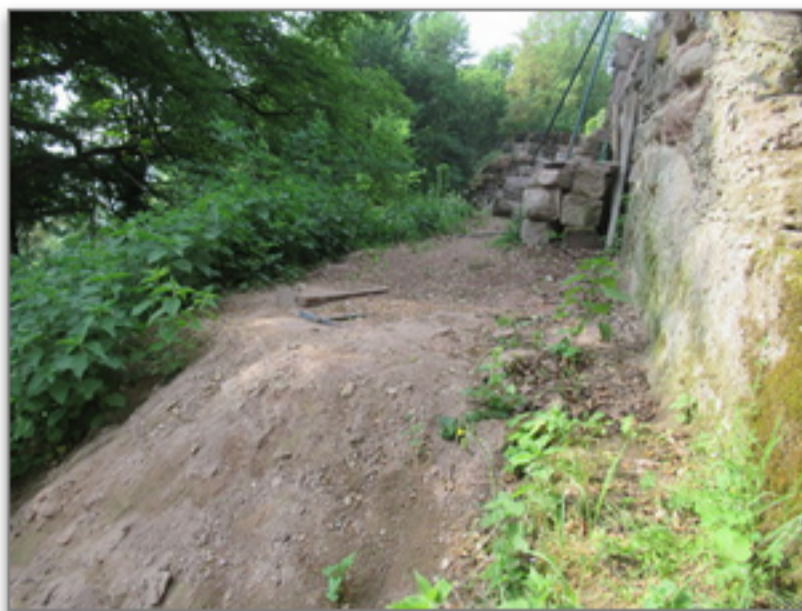
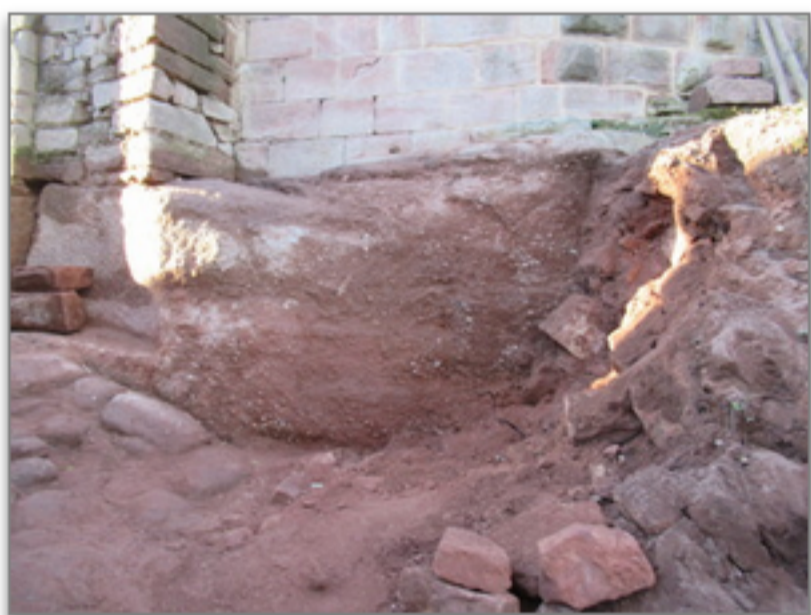
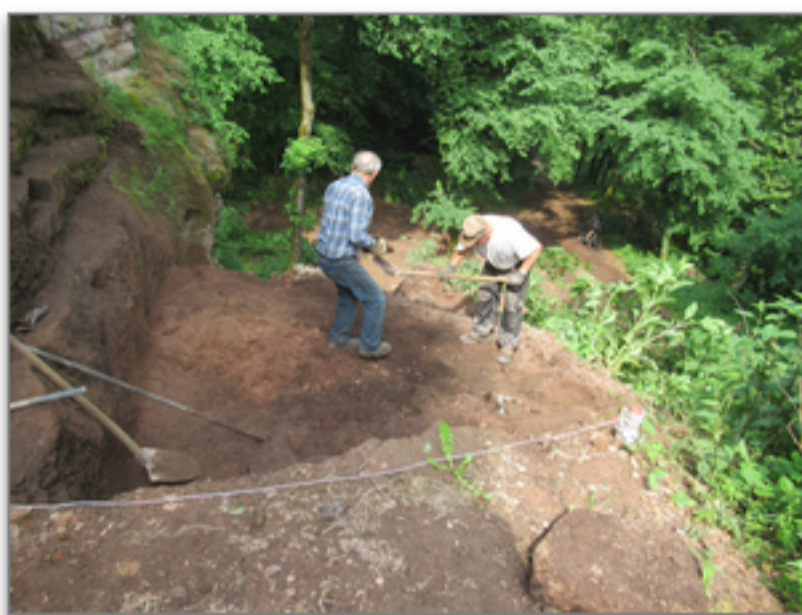
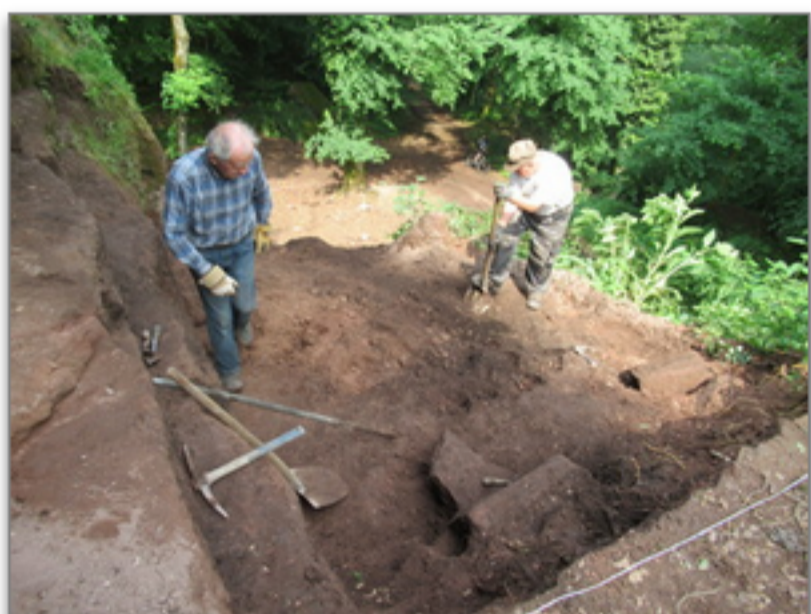
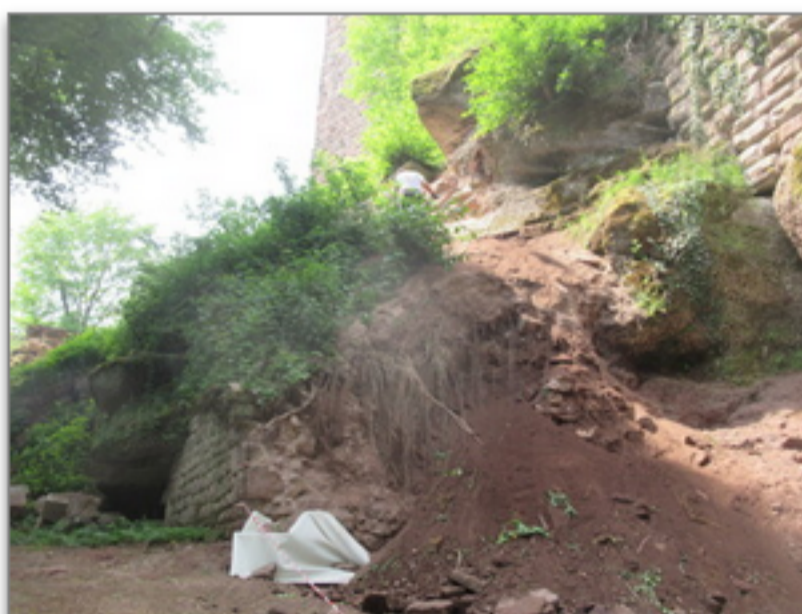
En 2014 le talus en contrebas du mur s'étalait jusque sur le chemin, laissant apparaître néanmoins un rocher et un mur. Le dessus servait de plateforme pour accéder au mur. Nous avons fouillé ce talus par le côté Sud à la suite du couloir d'entrée et aussi par le dessus en réalisant des strates successives dégageant essentiellement de la terre et les gros blocs tombés du mur.

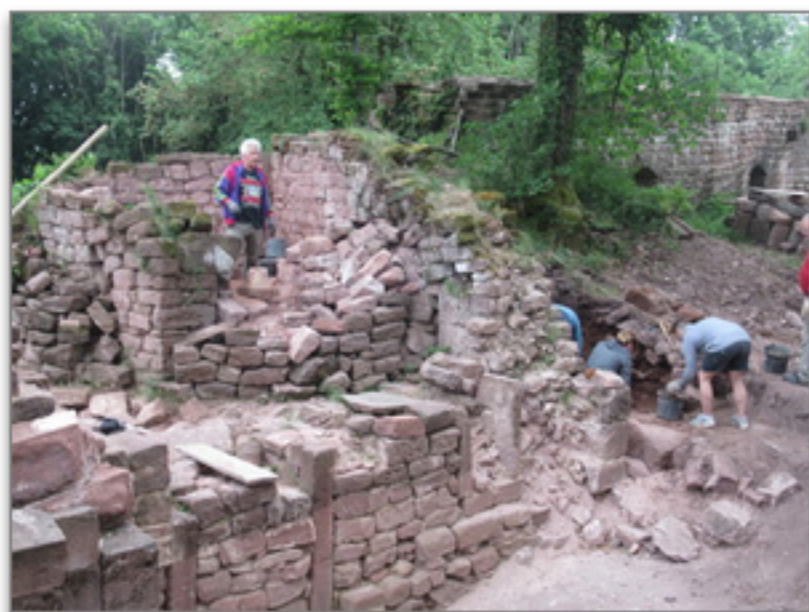
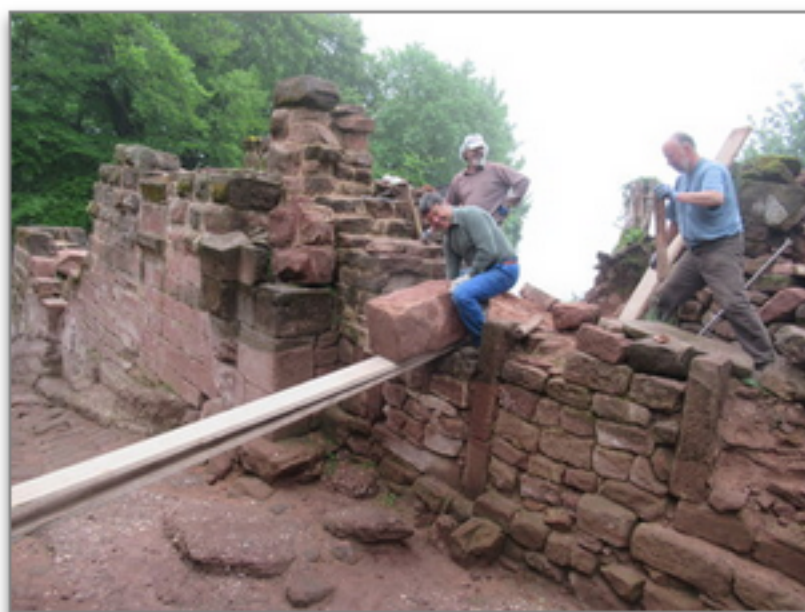
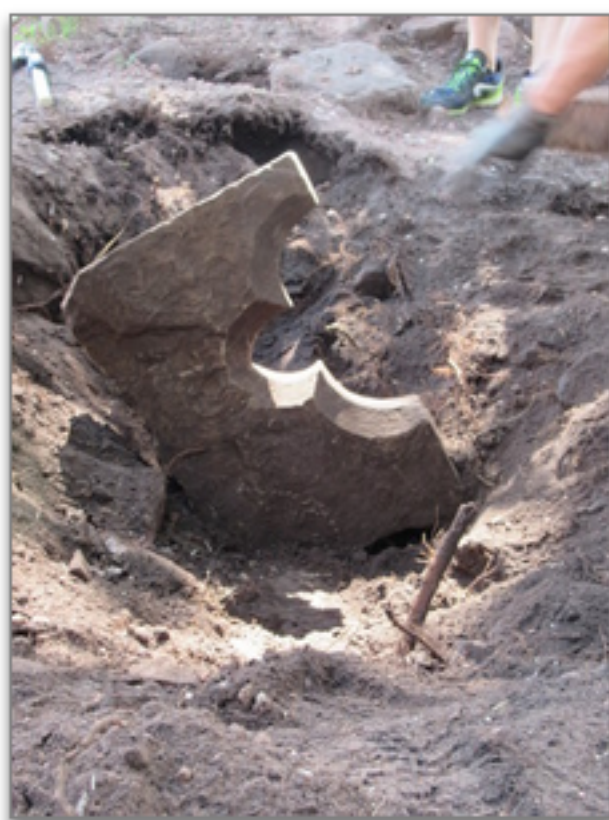
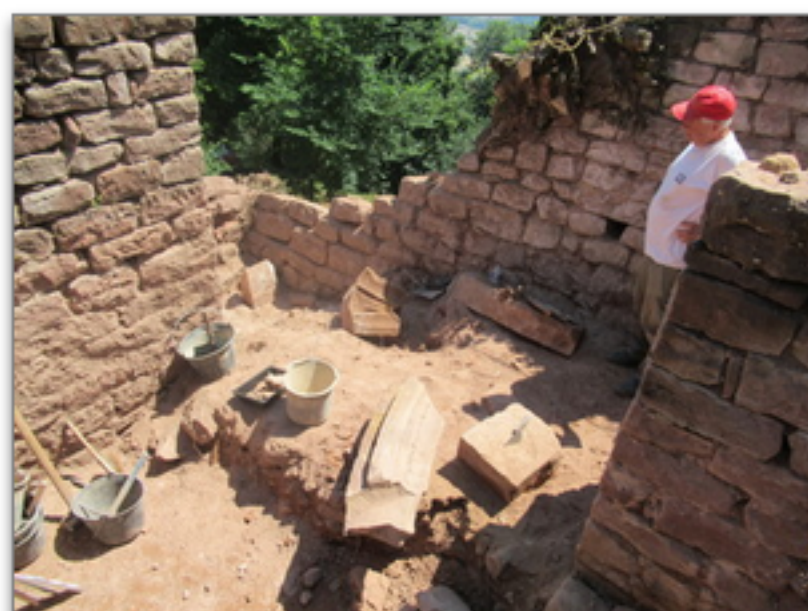
La fouille du bâtiment a permis de mettre à jour de nombreux éléments d'architecture (claveaux, corbeaux, blocs d'angle à 90° et 110°, éléments moulurés, branches d'ogive, arcs en tiers-points...) qui permettent de supposer qu'il y avait certainement une chapelle gothique située à l'étage. (d'après le rapport de fouilles de Bernard Haegel de 2015)
